KF Fastigheter

Tegelhagen Torklada tillhörande fd Brogårds Tegelbruk

Konsekvensanalysbeskrivning

Datum	2009-03-27
Uppdragsnummer	611109 32830
Utgåva/Status	Ver 1

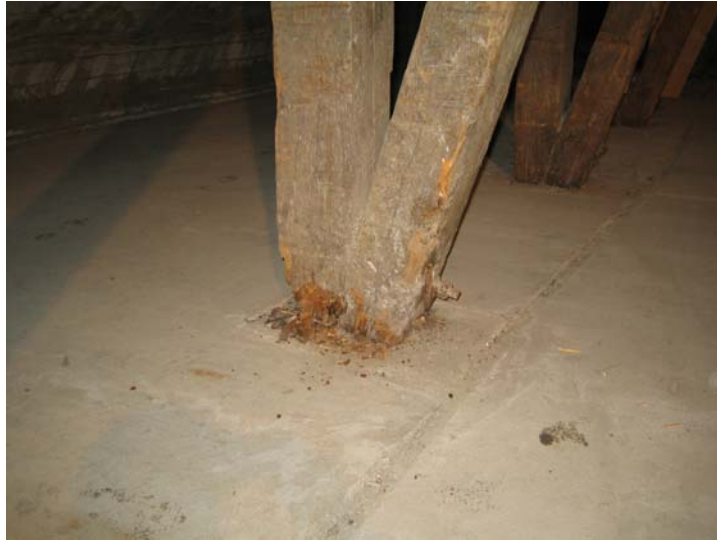
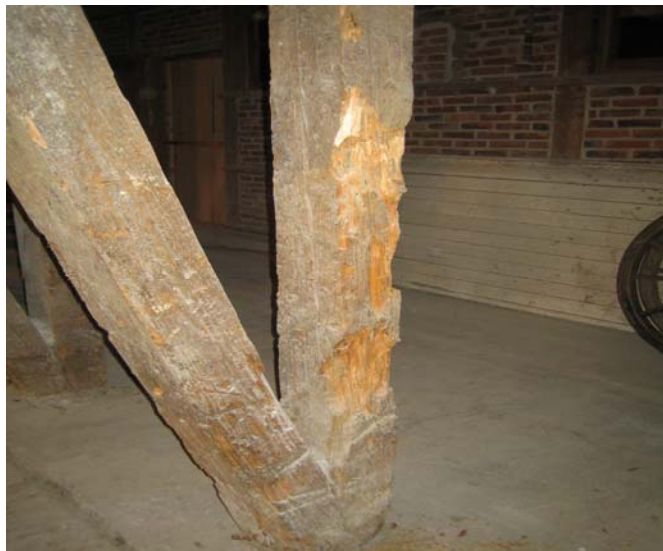
Vid okulär syn 2009-03-13 kunde konstateras omfattande skador på de snedställda pelarna som bär taket. Dels i anslutning mot golvplattan men även högre upp.

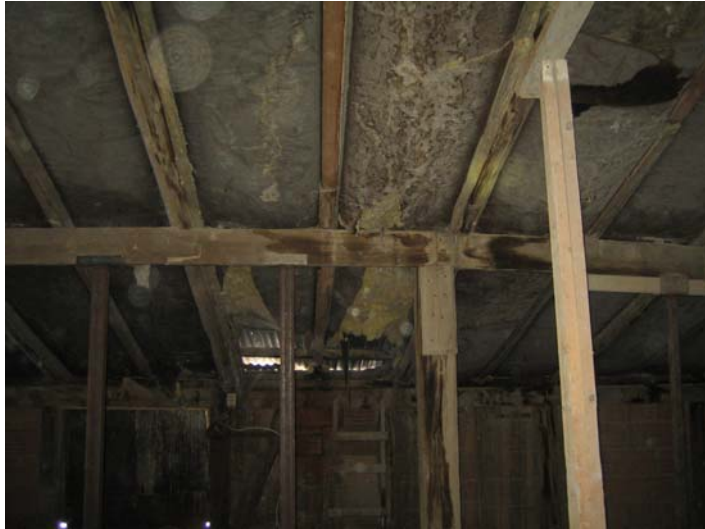
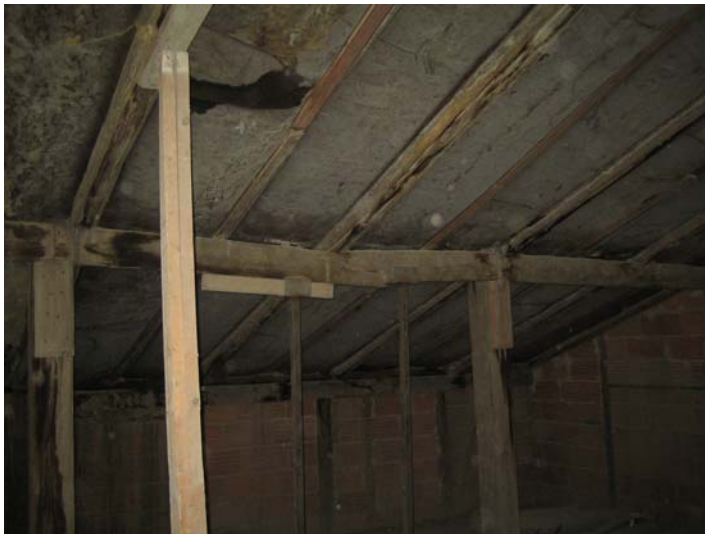
Den del av det ursprungliga höga taket som finns kvar är i mycket dåligt skick. Omfattande fuktskador med knäckta takbjälkar som stämpats provisoriskt. Ovanpå detta finns mineralull och takplåtar som riskerar att ramla in.

Vid antagande att byggnaden skall kunna användas till tex någon form av ungdomslokal eller cafe-restaurang så behöver först och främst trästommen ses över och förstärkas. Synliga delar på vinden är i mycket dåligt skick. Stolpar och takstolar är fuktangripna och knäckta. Vindsbjälkaget som idag är helt täckt av fågelträck behöver bytas ut.

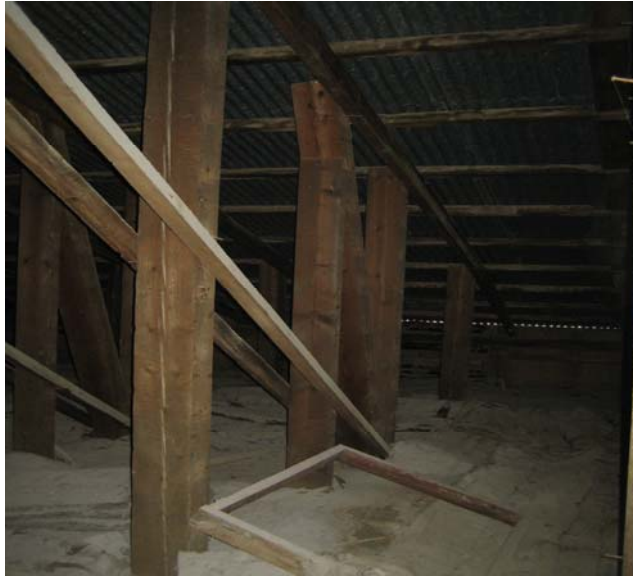
Vindsbjälklaget är helt täckt av fågelträck samt i viss mån döda råttor.
Även vindsbjälklaget vid den lägre takdelen är helt täckt av metertjock fågelträck.

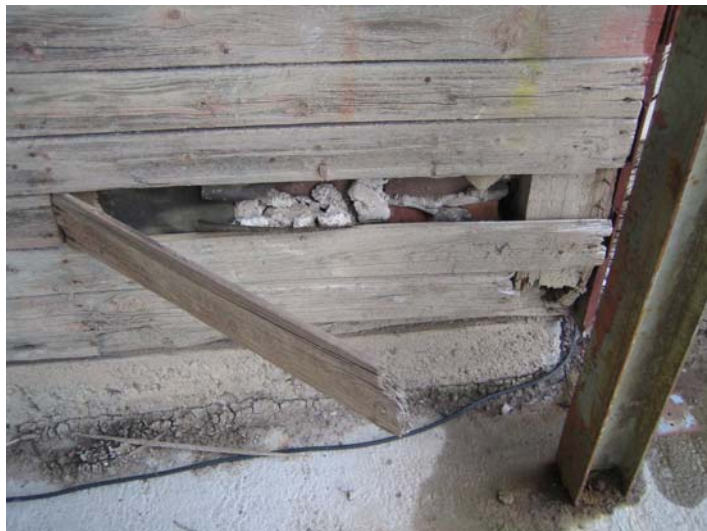
Delar av träfasaden är i dåligt skick.
