# Kunskapsdelning kring branden i Bro Mälarstad och kommunens åtgärder

# Olycksutredning Sparres väg

20 februari 2026

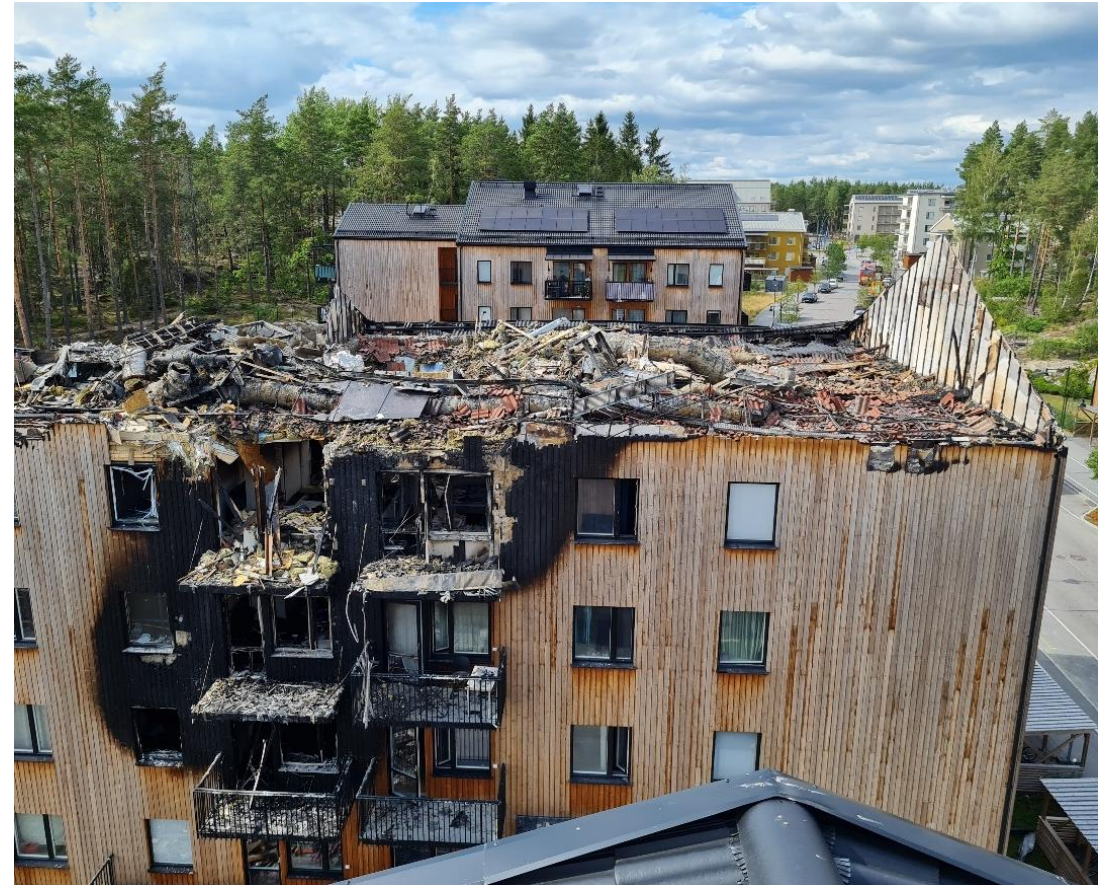
- Fyra lägenheter och vinden kraftigt brand- och rökskadade
- Rök och fuktskador i flera lägenheter
- Byggnaden totalskadad
- Inga personskador

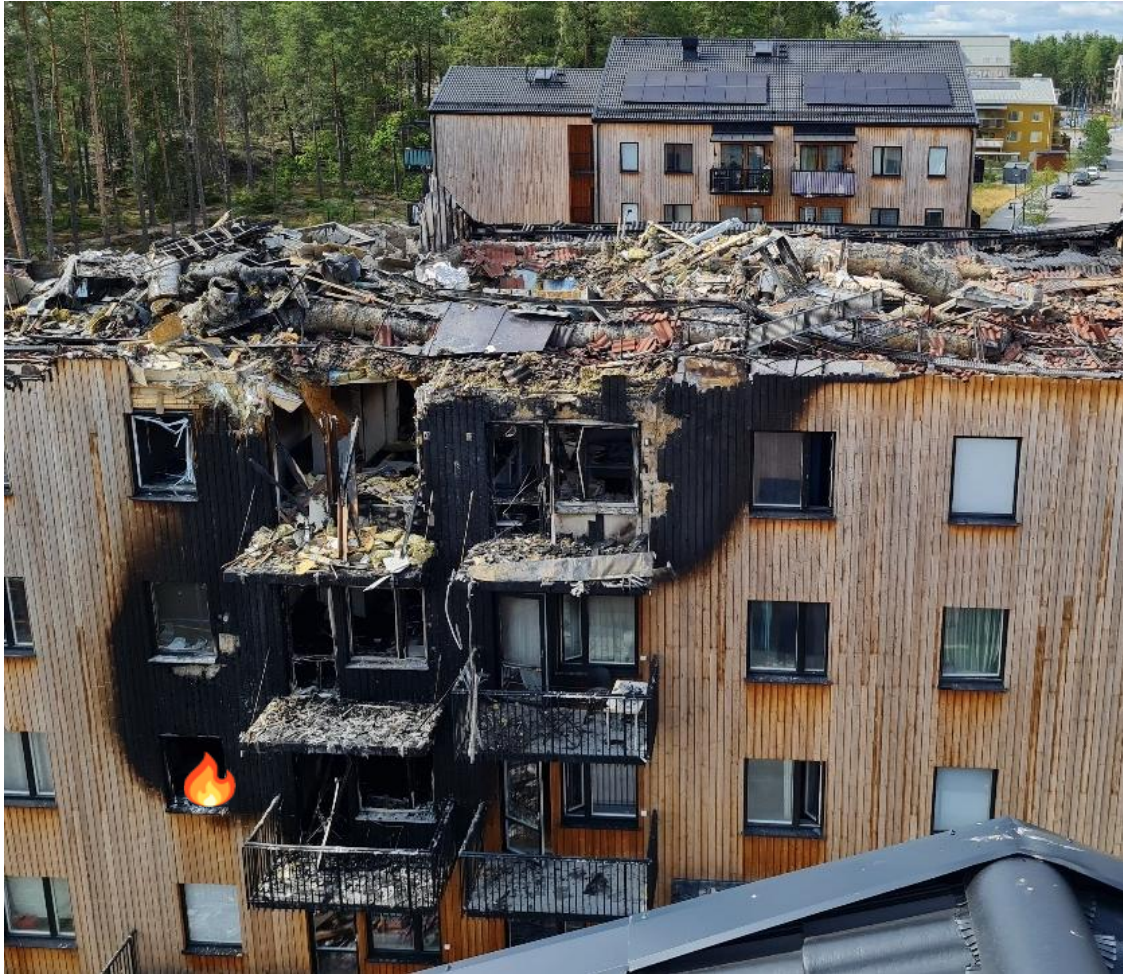
- Brandstart plan 2
- 12 minuter från start till takfot
- 7 minuter från fönster till takfot
- Spridning till tre andra lägenheter inom 24 minuter
- Förväntan: 60 minuter mellan lägenheter

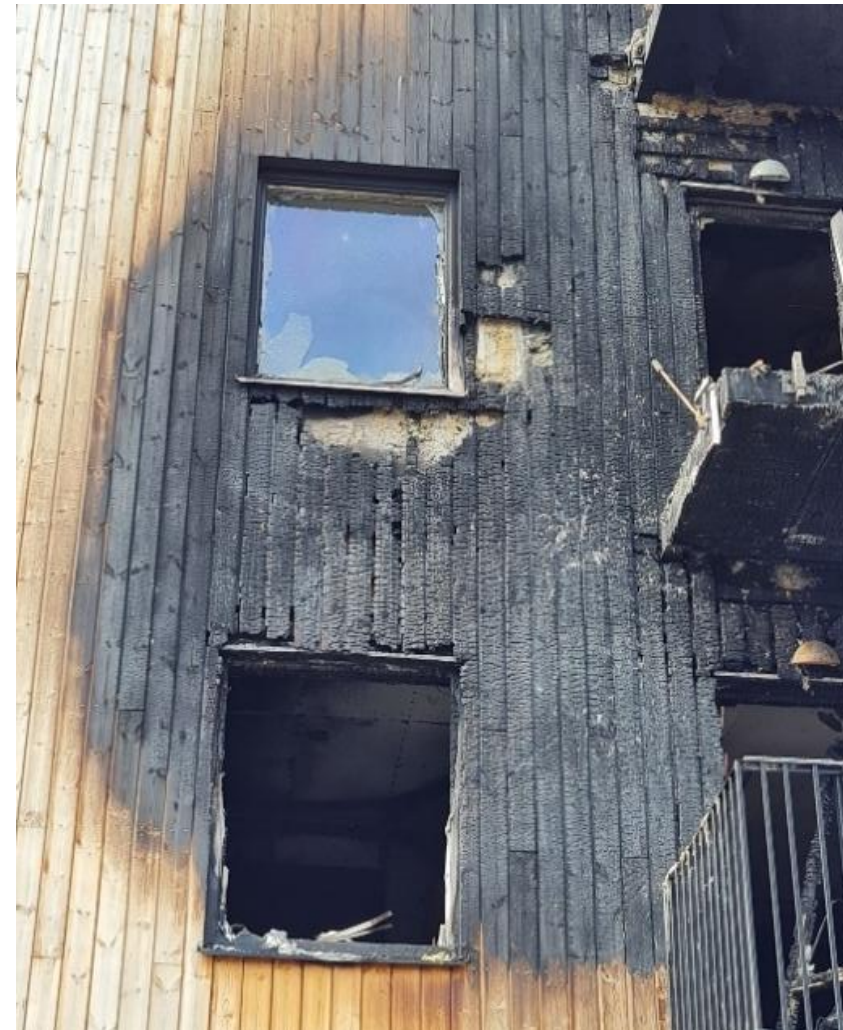
- Impregnerad träpanel
- Testad och godkänd enligt SP FIRE 105
- Uppfyller bruksklass EXT–beständighet över tid
- Forskningsprojekt vid LTH visar att en del av impregneringen försvunnit på kort tid, från brandklass B till D på tre år
- Brandklass D är skyddsnivån för Br2 och Br3 byggnader

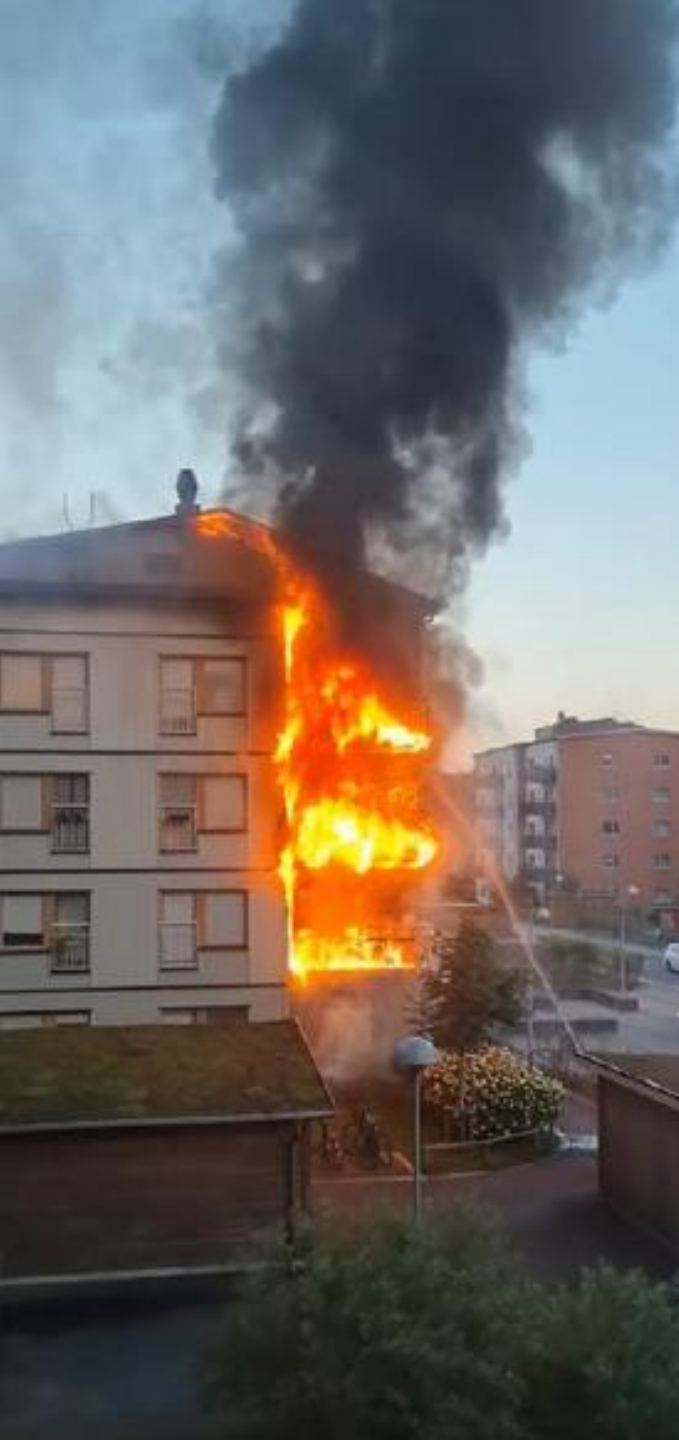
Bild från Segelparksgatan 15A Malmö 2023-07-14

- Träkärna omsluten av glasfiberarmerad polyester som brinner med hög effektutveckling
- Balkongplattorna är testade enligt SP FIRE 105 på en obrännbar testrigg

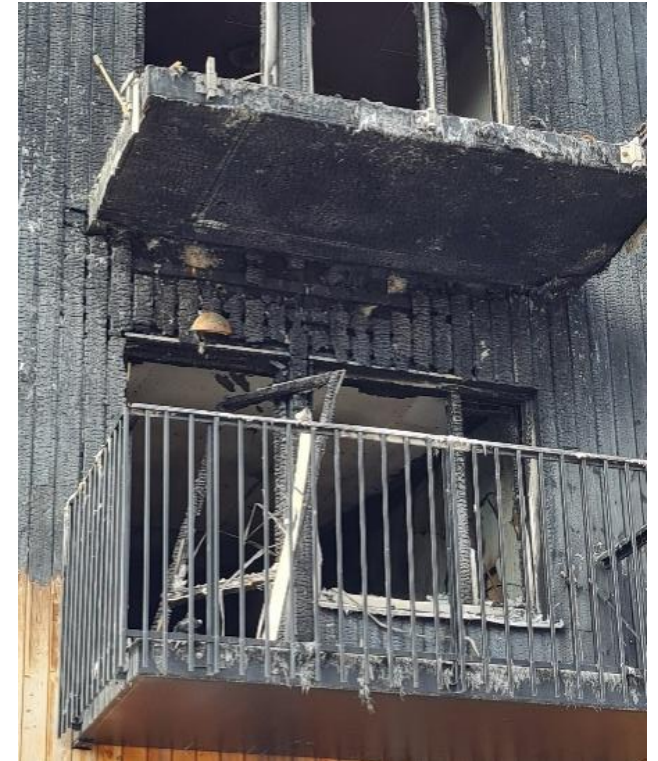
- Balkongplattor fångar upp flammor och brandgaser
- Snabba brandspridningen pga träpanelens och balkongplattornas sammantagna bidrag till brandeffekten
- Ytterväggen i kombination med de brännbara balkongerna uppfyller inte BBR 5:551 punkt 3
- Byggnaden uppfyller heller inte krav enligt BBR 2:322 avseende verifiering av byggnadens brandskydd
  - Ytterväggen och balkongplattorna är inte testade och godkända tillsammans enligt SP FIRE 105
  - Analytisk verifiering enligt BBR 5:112 saknas

- Tillsyn enligt Plan och bygglag (2010:900) av fastighetsbestånd med denna typ av konstruktion
- Tillsyn enligt Lag (2003:778) om skydd mot olyckor av fastighetsbestånd med denna typ av konstruktion
- Utreda under vilka förutsättningar SP FIRE 105 kan användas
- Säkrare metoder för att säkerställa att fasader upprätthåller sitt brandskydd över tid behöver tas fram
- Räddningstjänsten bör omhänderta operativa erfarenheter och lärdomar från händelsen och utreda liknande händelser framöver
