PM GEOTEKNIK

ICA FASTIGHETER AB

Tång 2:5, Bro

UPPDRAGSNUMMER 30016536

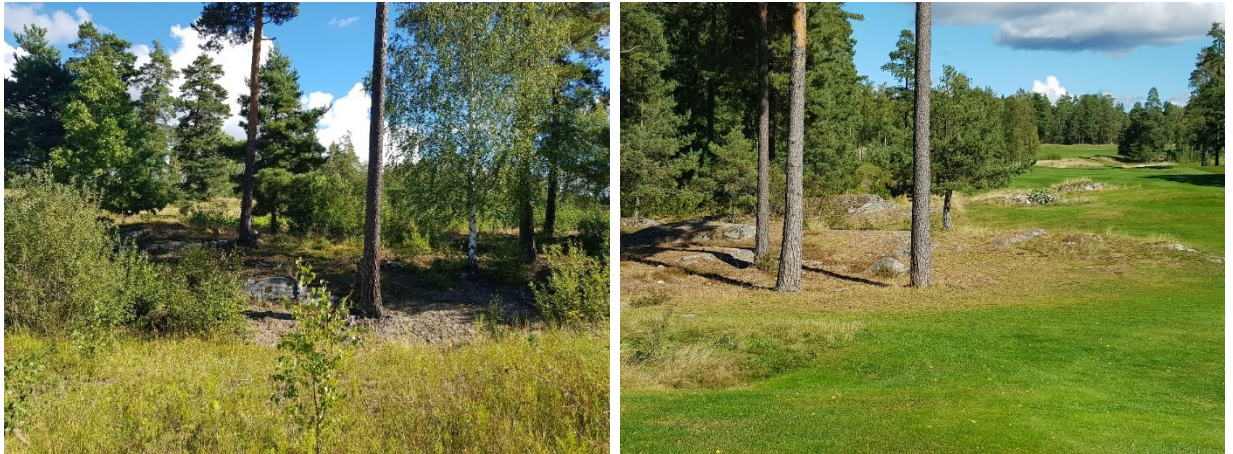
Det område som skall bebyggas inom Tång 2:5 består, utöver anlagda golfbanor, även av skogspartier som skiljer banorna från varandra. Dessa skogspartier har efter platsbesök konstaterats bestå av fastmark, det vill säga ytnära morän och berg, se Figur 4.1 och 4.2. Det noterades även att berg i dagen förekommer inom golfbanornas sträckning.

Figur 4.1 Ytnära morän, och berg i dagen mellan banor.

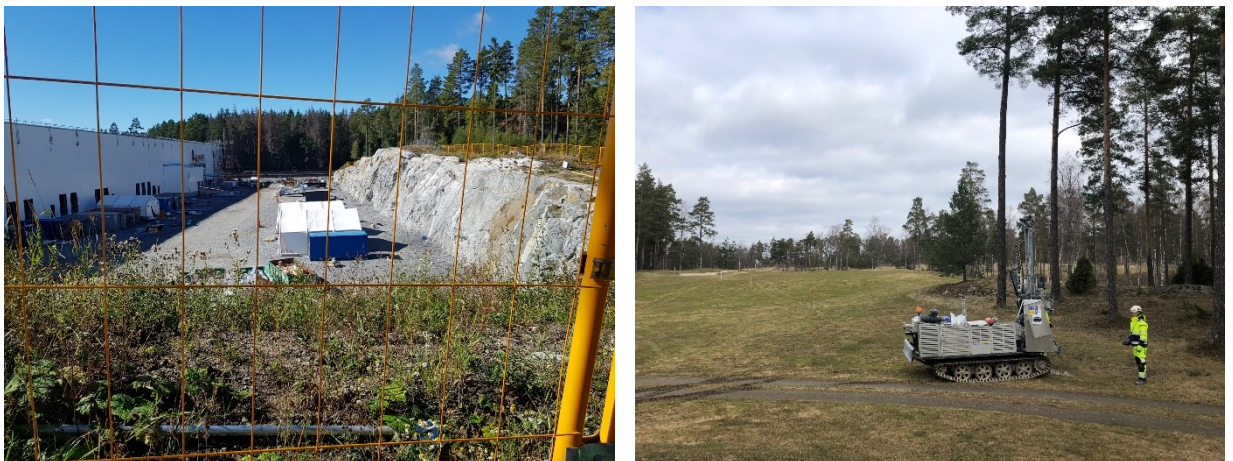
Figur 4.2 Åt vänster, ytnära berg i detaljplaneområdets sydvästra hörn. Bergschakt för intilliggande fastighet framgår även här. Åt höger, sondering intill ytnära fast mark inom skogsområde.

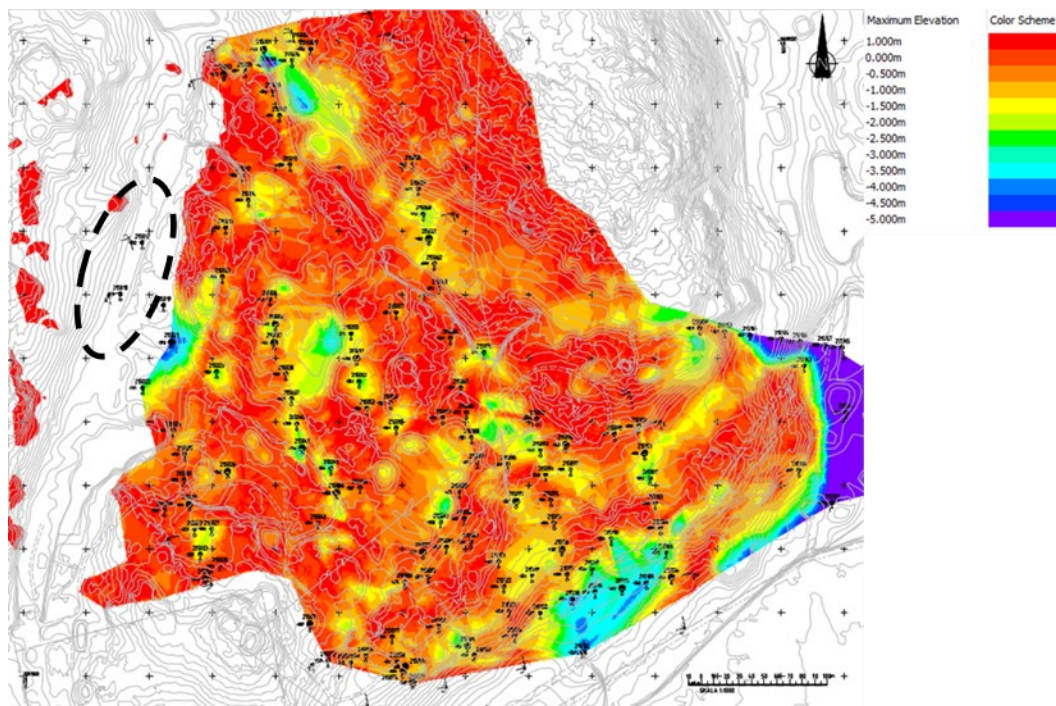
I Figur 5.1 framgår det översiktligt hur bergnivån inom området varierar, se även separat bergmodell [7]. Inom skogspartierna (där det ej är anlagd golfbana) utgörs jordlagerföljd av ett ytlager friktionsjord ovan berg. Mäktigheten på friktionsjorden varierar mellan ca 0 och 2 meter.

Inom delar med anlagd golfbana utgörs jordlagerföljden överst av ett lager mulljord på ca 0,3 meter. Mulljorden följs av fastare varvig lera av torrskorpekaraktär med en mäktighet som varierar mellan ca 0 och 1 meter. Leran har noterats ha sand och siltskikt i sig. Lokalt har mäktigare lager av torrskorpelera hittats, se svart markering i Figur 5.1. Leran är här upp till 3 meter mäktig.

Figur 5.1 Översikt av bergdjupet inom det västra området räknat från markytan. Skalan går från röd till lila där det är 0,5 meter mellan färgskiftningar. Varma färger visar på ytligt berg och kalla på djupt. Svart markering visar område med större lermäktighet.

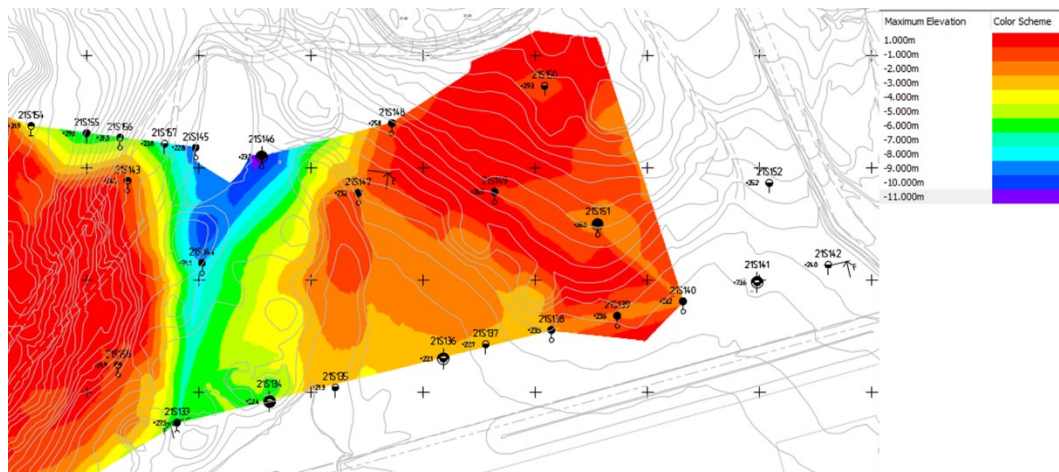
I Figur 5.2 framgår det översiktligt hur bergnivån inom området varierar, se även separat bergmodell [7]. Inom områden med yttära berg (där varma färger syns i figuren) utgörs jordlagerföljden överst av fyllning eller friktionsjord vars mäktighet varierar mellan ca 0 och 2 meter.

Inom dalgången som framgår i figuren med kallare färger utgörs jordlagerföljden överst av ett lager mulljord på ca 0,3 meter. Mulljorden följs av fyllning med en mäktighet som varierar mellan ca 1 och 1,5 meter.

Fyllningen underlagras av lera med en mäktighet som varierar mellan ca 4 och 7 meter, varav den första metern är av fastare torrskorpekaraktär. Leran är varvig och siltskikt förekommer. Mot djupet, runt 7,5 meter räknat från markytan, har lera som är sulfidbandad återfunnits. Vidare har leran en låg odränerad skjuvhållfasthet med ett medelvärde om ca 16 kPa.

Figur 5.2 Översikt av bergdjupet inom det östra området räknat från markytan. Skalan går från röd till lila där det är 1,0 meter mellan färgskiftningar. Varma färger visar på yttligt berg och kalla på djupt.

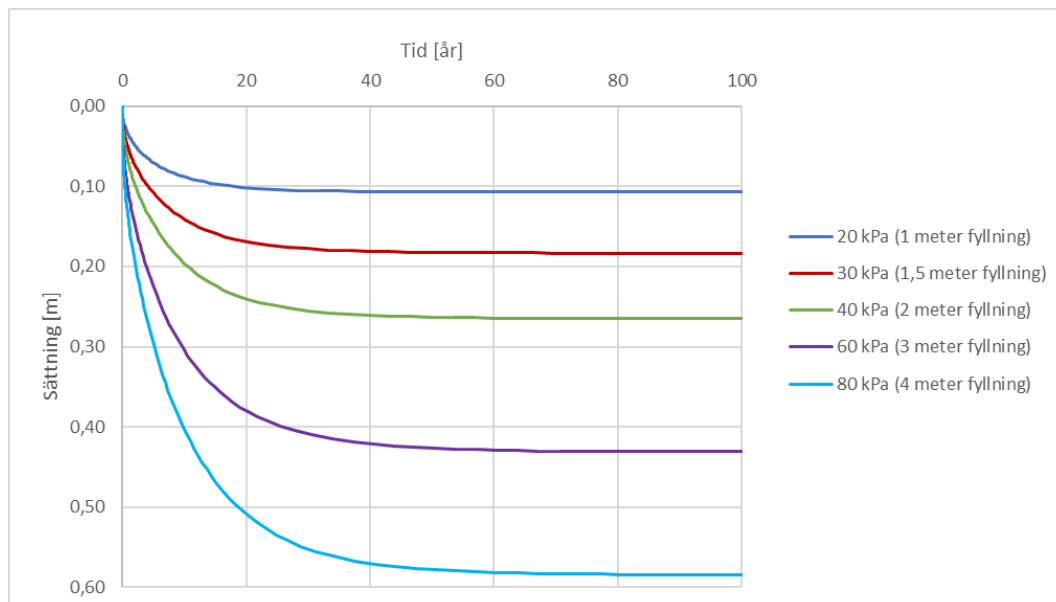
Lös lera inom dalgången i områdets sydöstra del är sättningsbenägen vid ökad belastning. Beräknade teoretiska sättningar för en utbredd belastning redovisas i Figur 6.1. Krypsättningar har inte beaktats i detta skede.

Figur 6.1 Beräknade sättningar i punkt 21S134, i planområdets sydöstra del.

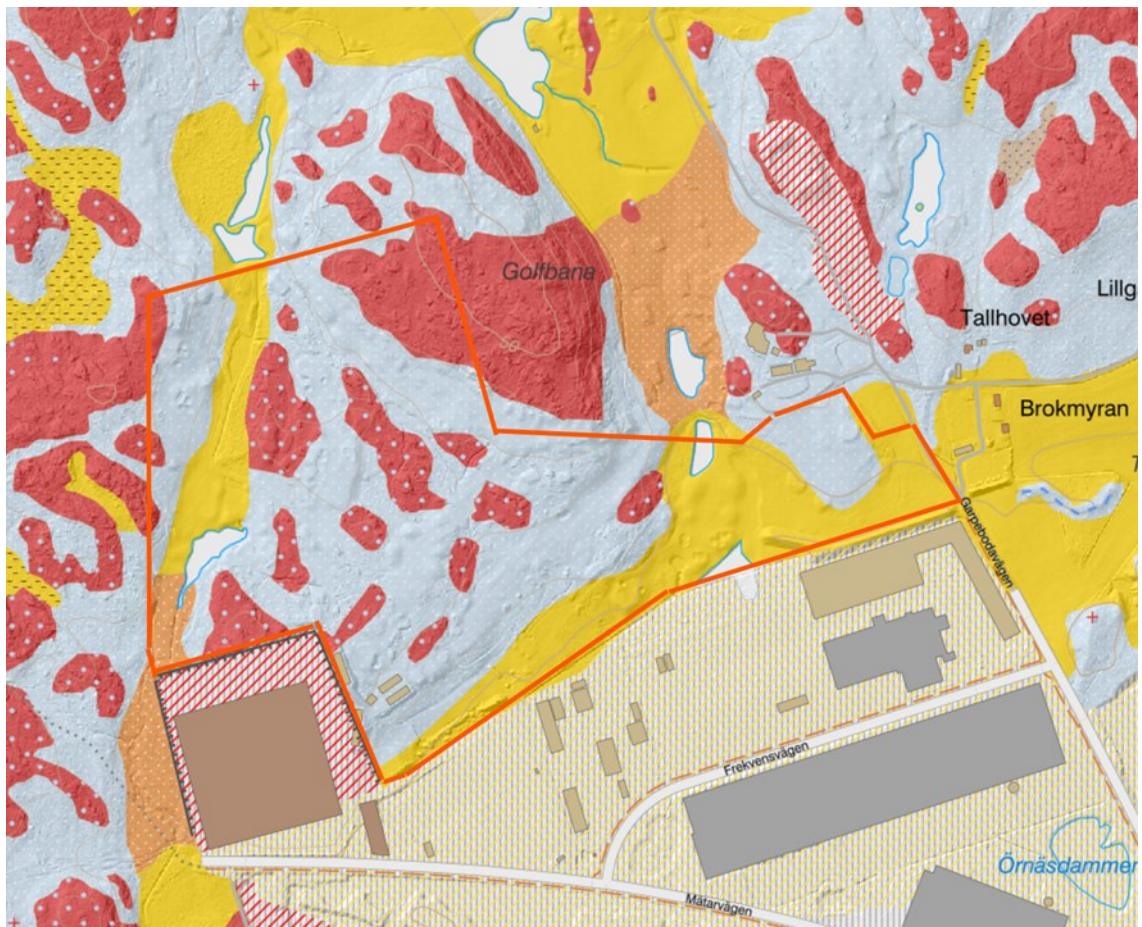
I de södra och östra delarna av planområdet utgörs marken av lera. Inom dessa lerområden finns risk för sättningar i leran vid belastning, markuppfyllnader eller grundvattensänkningar vilket kan medföra behov av markförstärkning, med exempelvis pålar eller inblandningspelare, för att undvika skador på nybyggnation. Inom områden med lera finns även risk för att instabila förhållanden orsakas av belastning, markuppfyllnader eller för brant ställda jordslänter. För att undvika risken för ras och skred kan markförstärkning, exempelvis pålar eller inblandningspelare, eller stödkonstruktioner, exempelvis spont eller murverk, behövas för att skapa stabila förhållanden.

Figur 13.1 Jordartskartan med planområdet ungefärligen markerat med röd linje, karta från SGU (2025).

I detaljplanarbetet bör säkerställas att markförstärkande och stabilitetshöjande åtgärder kommer att behövas i lerområden för att göra marken lämplig att bygga på. Detta kan säkerställas genom bestämmelser gällande utförandekrav samt krav på bygglov eller marklov. Detta gäller framför allt vid belastningar större än 20 kPa (motsvarande ca 1 meters markuppfyllnad) i lerområdena i planområdets västra och sydostliga delar vilka markeras med gul färg i Jordartskartan, se Figur 13.1.
