Bro Trädgårdsstad

Mätning - Tågvibrationer

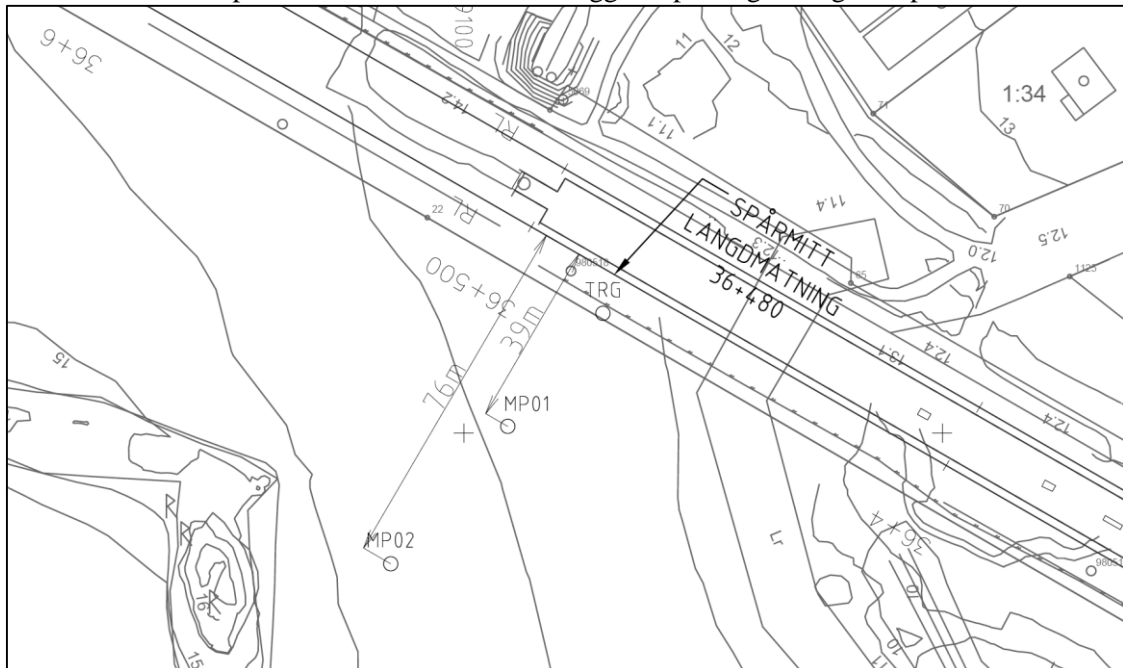
Mätning utfördes i två mätpunkter *MP01* och *MP02* placerade 39 respektive 76 meter från det södra spårets mitt. Se figur 1. I båda mätpunkterna mättes vibrationer i tre mätriktningar. Vertikalt (V), parallellt spårriktningen (L) och vinkelrät spårriktningen (T). En tredje punkt *TRG* placerades nära staketet intill spåret. *TRG* användes för att trigga inspelning i övriga mätpunkter.

Figur 1. Mätpunkter i förhållande till spårmitt.
