## SÄBYHOLM

## UPPLANDS BRO KOMMUN

PM GEOTEKNIK

PROJEKTERINGSUNDERLAG

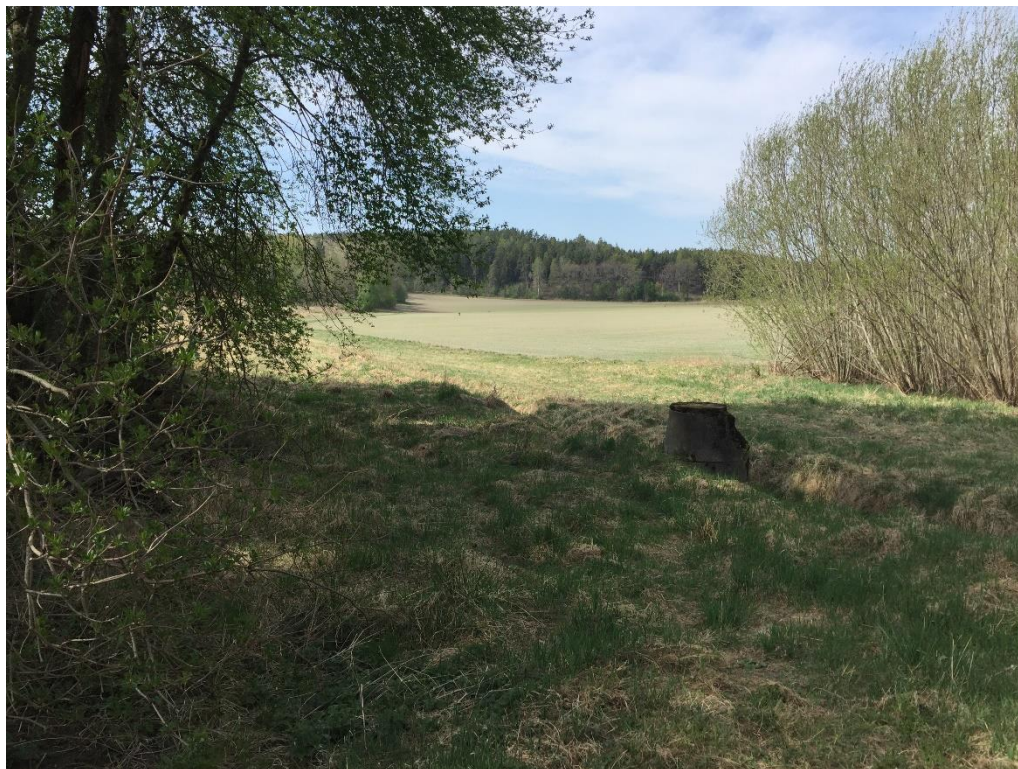
Bild 1 – Åkern och diket i norra delen. Bilden tagen i samband med platskontroll 2019-04-29.

Längst i norr ansluter området till åkermark och däremellan finns ett dike – se bild 1 ovan.

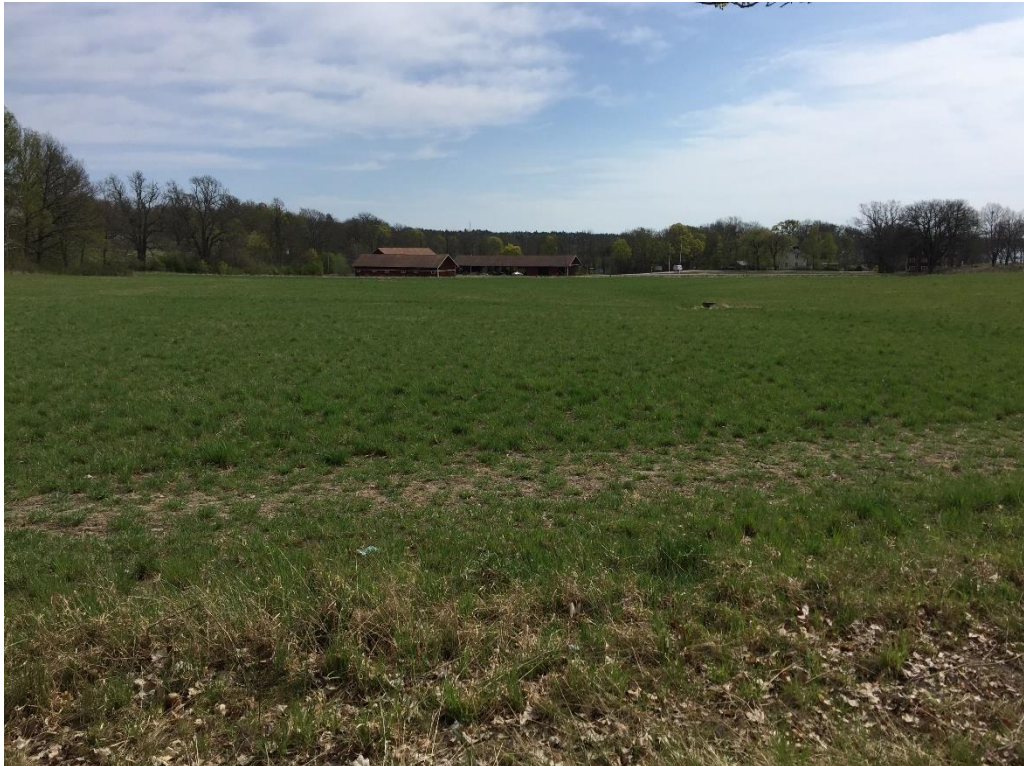
Bild 2 – Åkern i södra delen. Bilden tagen i samband med platskontroll 2019-04-29.
