PM Markmiljö – Desktop inventering

Norra Köpmanvägen, Bro

Uppdragsnummer: 8083

Datum: 2025-06-25

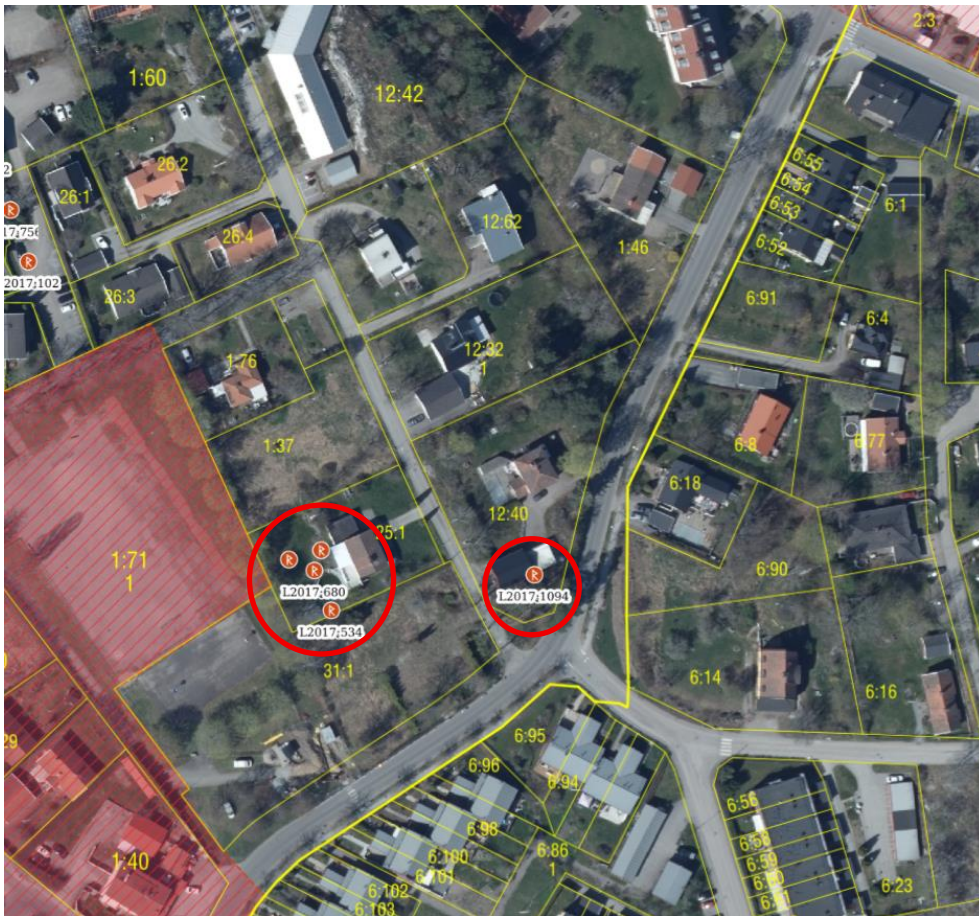
Enligt Fornsökens webbkarta finns det tre identifierade fornlämningar inom två fastigheter: Härnevi 25:1 och 12:40, se Figur 3. Väster om dessa finns även en pågående arkeologisk utredning.

Figur 3. Fornsök karta över aktuella området där fornlämningar identifierats inom två fastigheter (Fornsök, 2025).

Då fastigheterna Härnevi 25:1 och 12:40 enligt Fornsök ligger inom ett område med fornlämningar behöver markarbeten inom eller i närheten till dessa anmälas till Länsstyrelsen för att få info åtgärderna kräver tillstånd enligt Kulturmiljölagen. Historiska lämningar kan i vissa fall även orsakat föroreningsskador, beroende av vad för verksamhet som bedrivits i forntiden (metaller och/eller PAH:er).

Länsstyrelsen behöver kontaktas avseende om identifierade fornlämningar inom de två fastigheterna Härnevi 25:1 och Härnevi 12:40 kräver tillstånd för framtida markarbeten.

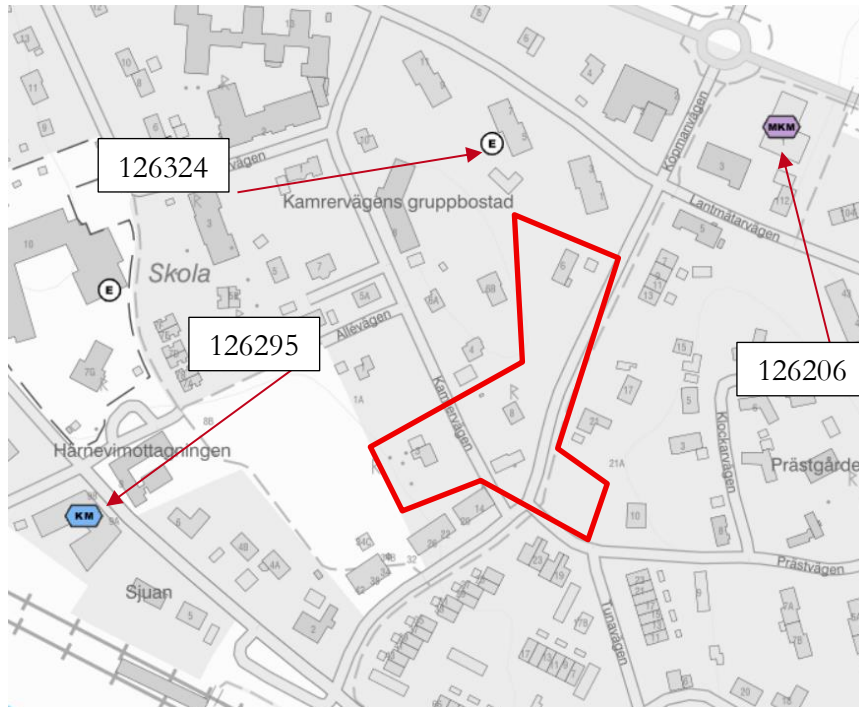
- Fastighet: Härnevi 1:17
Detaljplannummer: 1404
ID enligt EBH: 126295
F.d. Upplands-Bro brandstation
Uppförd cirka 1920
Brandstationens driftstart cirka 1950 och driftslut cirka 1989 (oklart)
Serviceverkstad med tvätthall år 2005.
Primär bransch: Brandstation.
Sekundär bransch: Brandövningsplats; Bilvårdsanläggning, Bilverkstad samt åkeri.
Potentiella föroreningar: PFAS, volatila kolväten, PAH, petroleumämnen, metaller och dioxin.
Bedömd risk för spridning av föroreningar: PFAS, Petroleumämnen
Riskklass: -
Status: Åtgärd
Idag: Bostadsbebyggelse

- Fastighet: Bro Prästgård 2:1, 2:2, 2:3
ID enligt EBH: 126206
Drivmedelsanläggning, Nuvarande: INGO, tidigare Bro Bilservice och Statoil.
Inga uppgifter om driftstart/-slut
Primär bransch: Drivmedelshantering
Status: Åtgärd, tidigare sanerad med några restföroreningar
Sekundär bransch: - (inom området finns det dock en bilvätt)
Potentiella föroreningar baserat på verksamhet: petroleum, oljor, klorerade lösningsmedel (bilvätt)
Bedömd risk för spridning av föroreningar: Medel
Riskklass: -
Idag: I drift

- Fastighet: Härnevi 1:63
ID enligt EBH: 126324
Primär bransch: Övrigt BKL 3
Status: Identifierad
Anteckning för bransch: Läckage av olja från markcistern
Bedömd risk för spridning: oklart
Riskklass: ej klassad

Figur 8. Länsstyrelsens EBH-karta över aktuella delar för planerade ändringar markeras med röd linje tillsammans med markerade identifierade objekt (Länsstyrelsen, 2025).

Inom fastigheten Härnevi 1:46 finns även en risk för petroleumföroreningar på den norra sidan kopplat till identifierat läckage av olja (EBH ID: 126324).

Inför detaljplanprojektering bedöms det finnas ett behov av miljöteknisk markundersökning inom delar av fastigheter, främst inom områden där asfalt finns då det finns en risk att denna tagits bort sedan 1960-talet. Vidare behöver även oljeläcket norr om fastigheten Härnevi 1:46 undersökas för att bedöma om den spridits till fastigheten.
