### Sammanfattning av utredning

Upplands-Bro kommun har för avsikt att ändra i detaljplanen för en del av Ådö (Ådö Skog). Detta för att möjliggöra för en utökning av byggrätt och ge möjlighet att stycka av fastigheter. Som underlag till planändringen har en geoteknisk utredning framtagits. Utredning bygger på befintligt geotekniskt material för området Ådö-skog samt en kompletterande fältkartering, utredningen har till syfte att hjälpa i bedömning av risk för skred, ras, erosion, slamströmning samt beskriva de geotekniska förutsättningarna.

## 1. Uppdrag

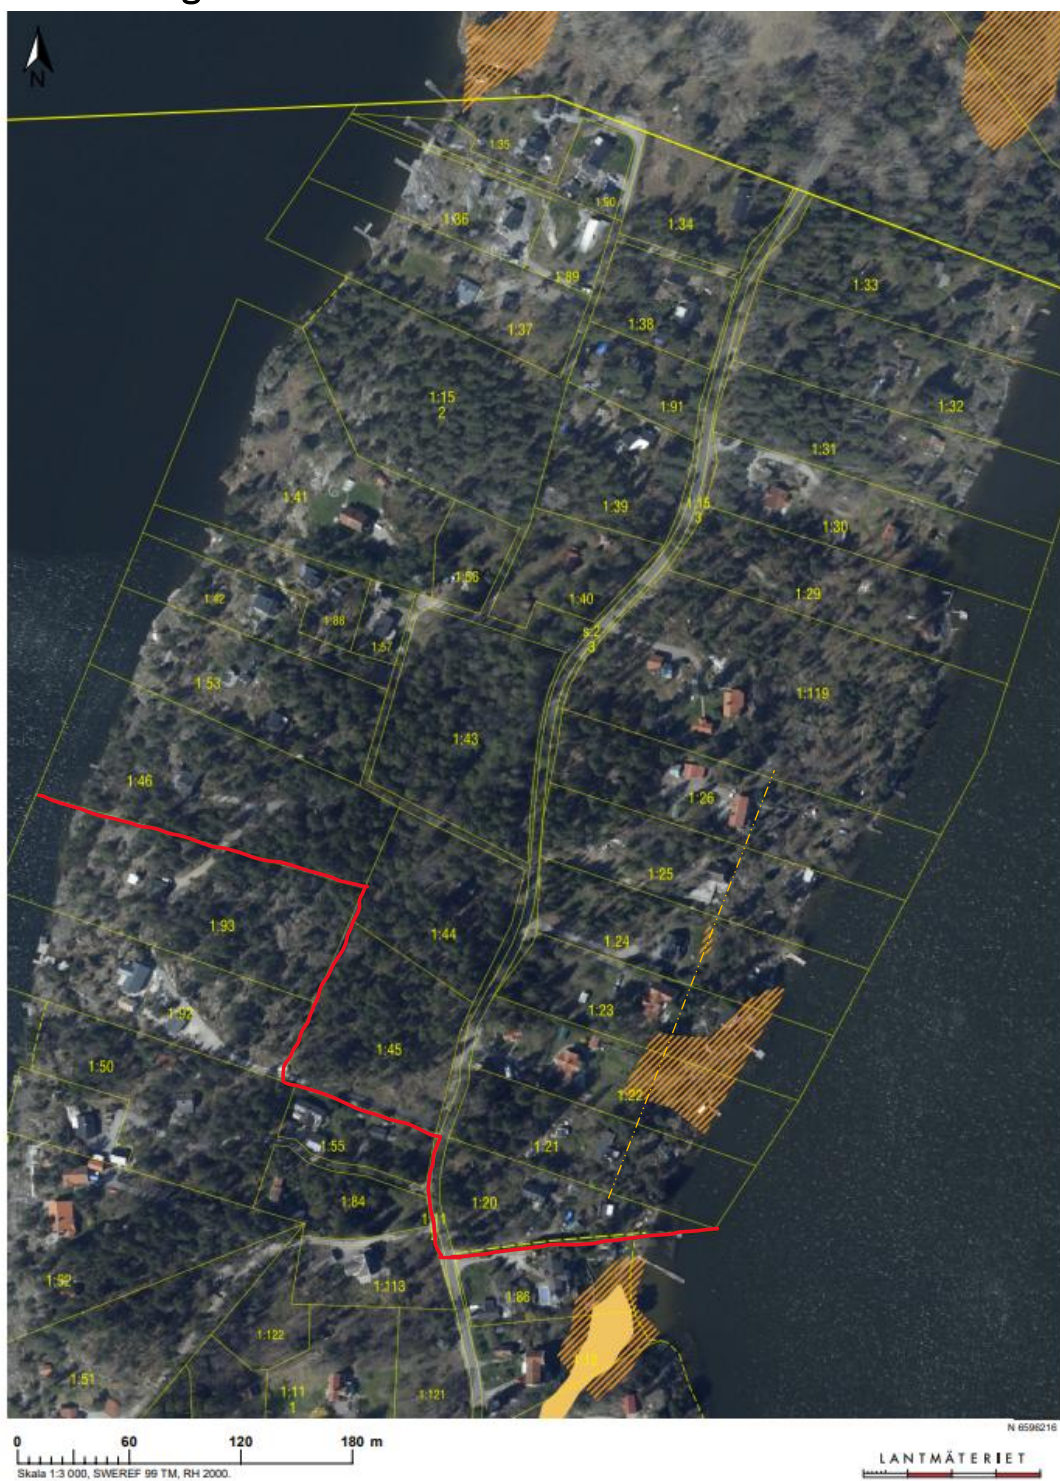
Aktsamhetsområdet återfinns i sydöstliga delen av planområdet (se bilaga 1).

Bilaga 1 Karta över intresseområdet med utmarkerade de områden som är bedömda av SGU som förutsättning för ras i finkorniga jordar "aktsamhetsområde" [2]. Röd heldragen markerar gränsen för detaljplan Ådö-skog. Gul bruten linje markerar gräns för område tillåtet att förses med byggnader (se underlag).

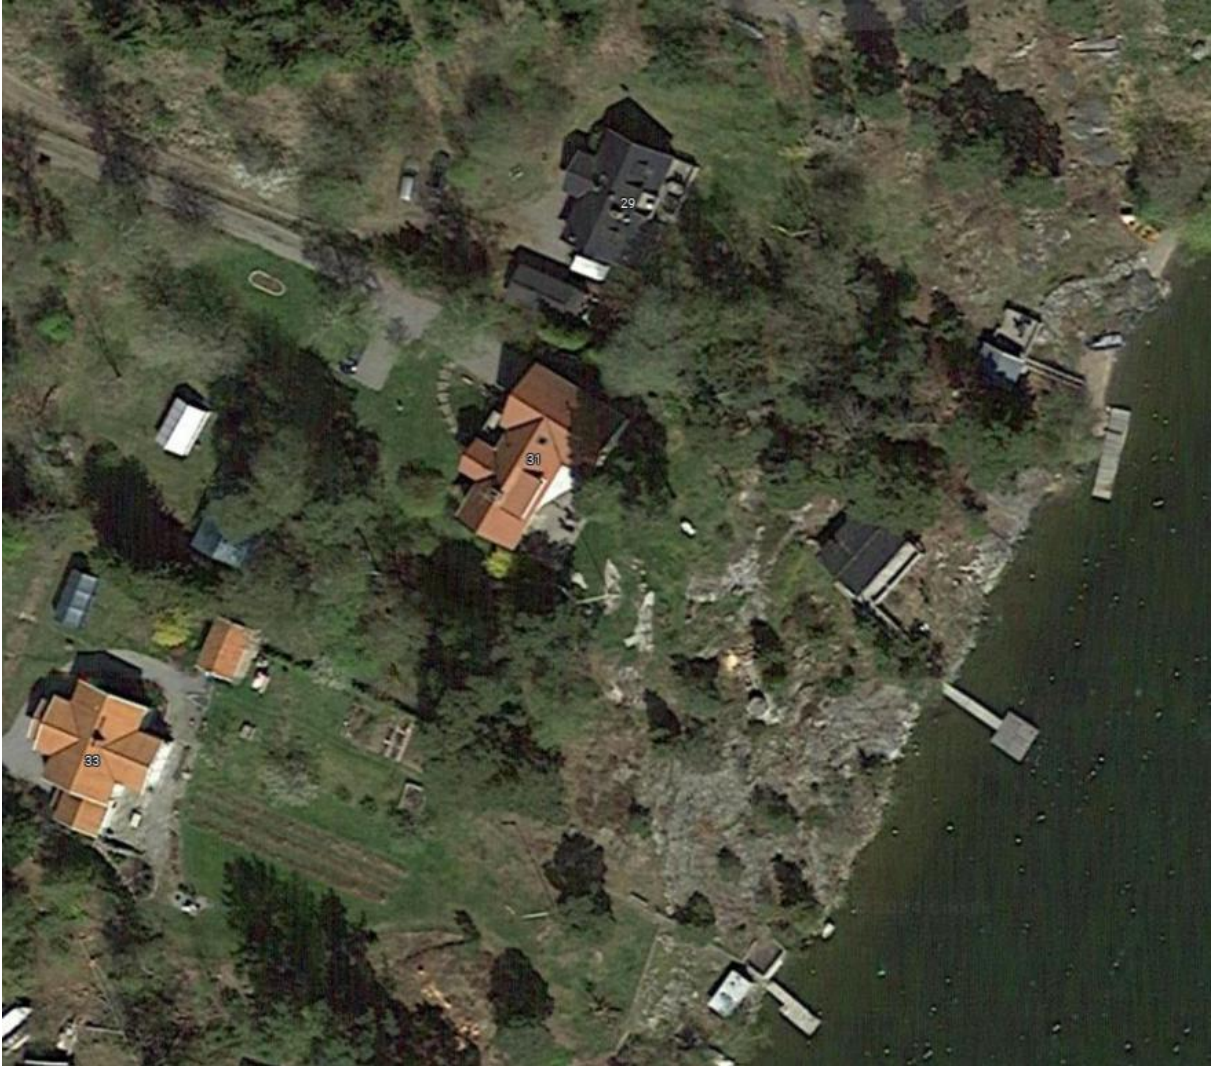
Utifrån digitala underlag erhålls att lutningen på bergsslänterna ned mot Mälaren är generellt är flackare än 1:1, utifrån detta föreligger ingen risk för blockutfall. Det bekräftades vid kartering på fastigheterna ÅDÖ Skog 1:22 och 1:23.

Bilaga 2 Flygbild från Google Maps som har en bättre belysning än lantmäteriets, det syns tydligt berg i dagen där SGU har karterat postglacial sand vid fastighet 1:22 och 1:23.

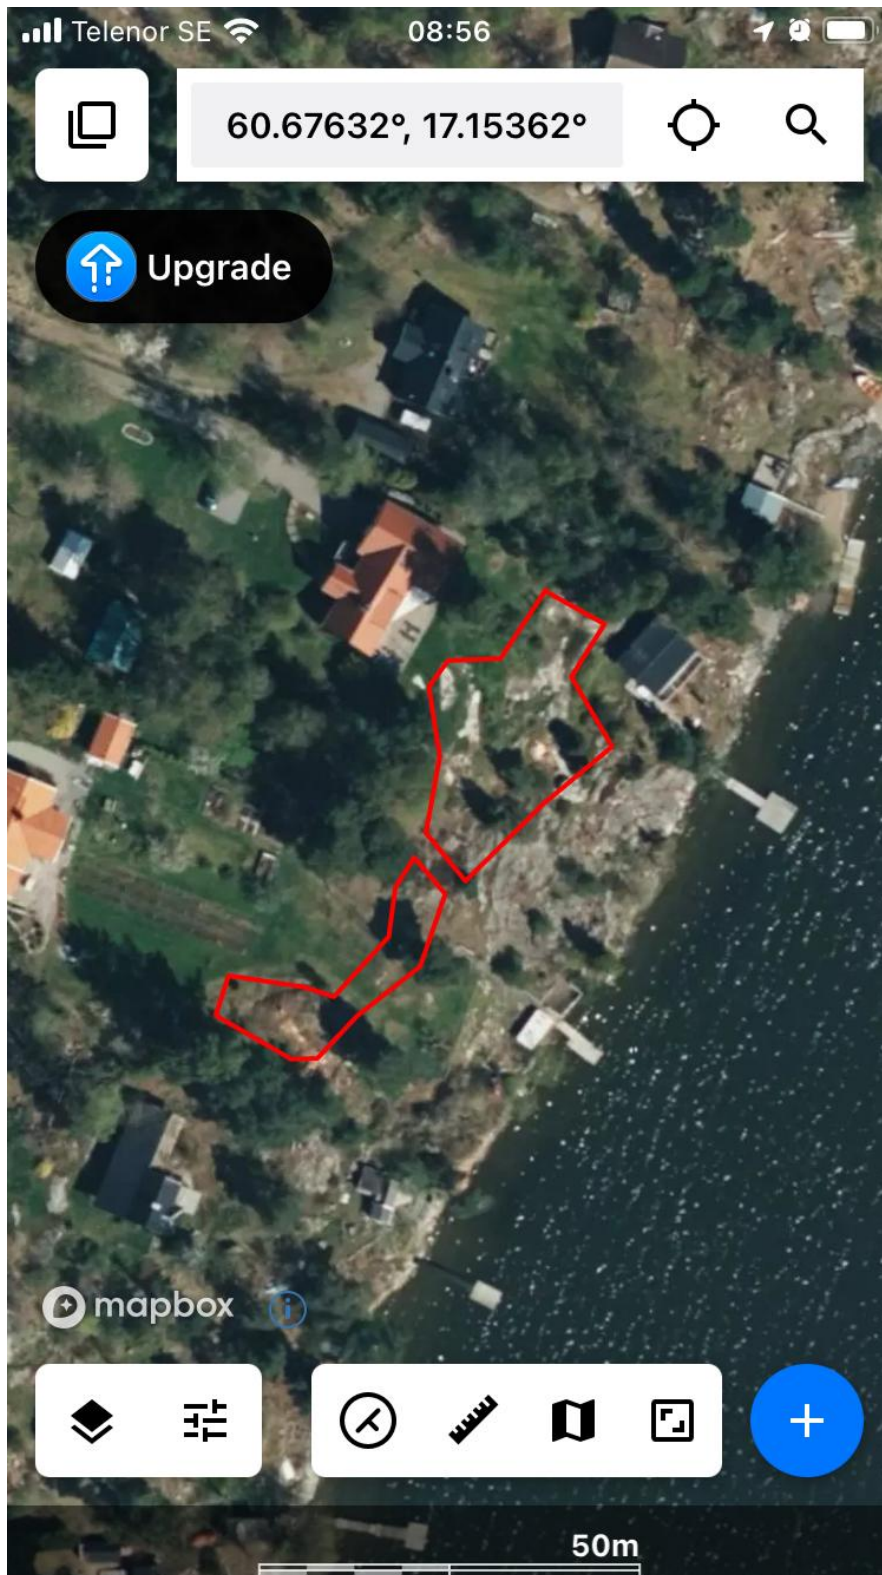
Vid karteringen konstaterades att det utpekade akksamhetsområdet utgörs av berg i dagen eller av ett tunt jordtäckte (<1 m) ovan berg. Se bilaga 3 och 4.

Då aktsamhetsområdet består av berg i dagen alternativt av tunt jordtäcke. Föreligger ingen risk för skred, se bilaga 3.

Bilaga 3 Visar område där berg sticker upp genom jordlagret (röd). Jordlagret innanför där berg dyker upp befinner sig i en kittel och bedöms ej kunna skreda.

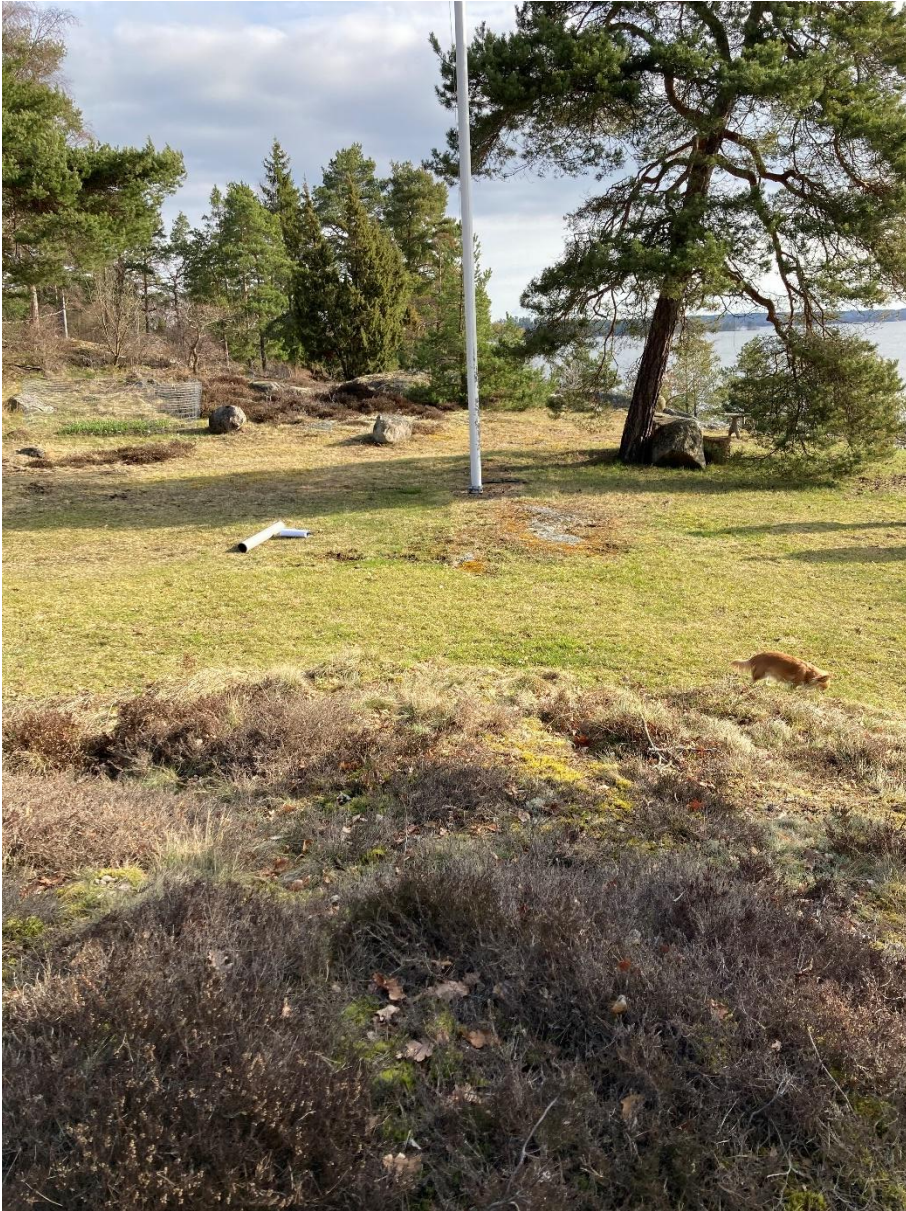
Bilaga 4 Visar berg sticka upp i aktsamhetsområdet

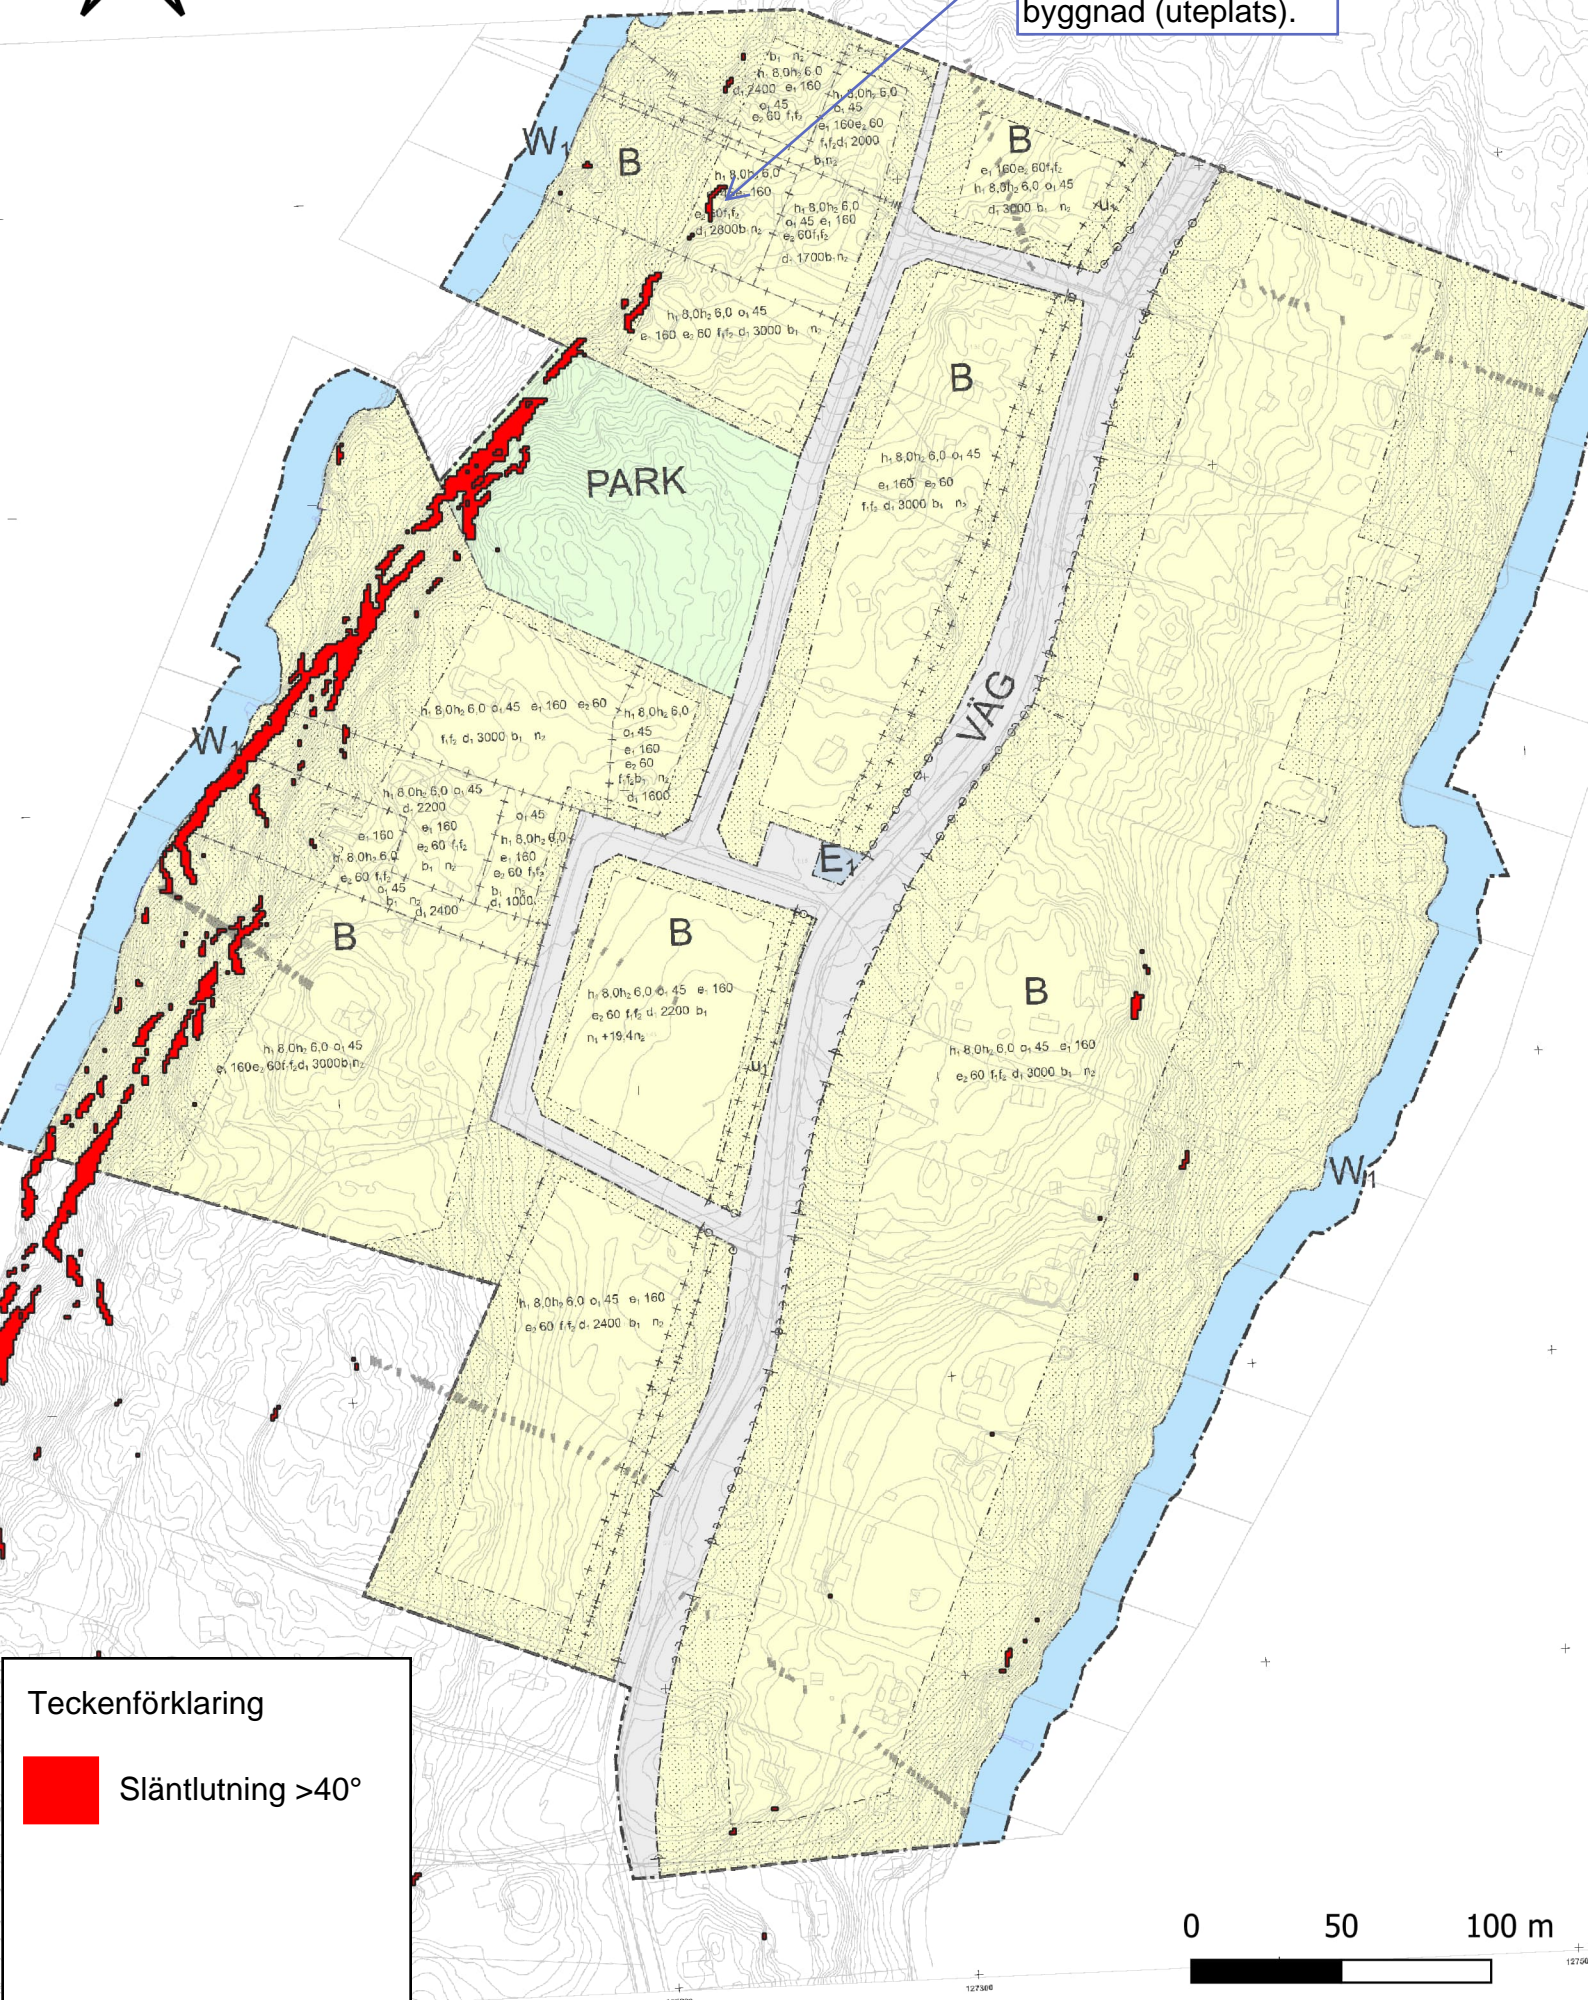
Längs västra kusten finns områden där slänten på berg överskrider 40° lutning och således kan utgöra risk för ras, se bilaga 5.

Bergslänter med lutning över 40° förekommer på planområdets västra sida. I de partier där slänterna överstiger 40° finns förutsättningar för blockutfall. Dessa branta bergslänter ligger inom den del av planområdet som planläggs som "prickmark" (där bebyggelse inte är tillåten).

Om blockutfall eller blockglidning skulle inträffa bedöms det inte få några betydande konsekvenser för planändringen, eftersom marken fortsatt inte får bebyggas och det saknas intressenter nedanför slänten.
