# Bro torg, Upplands-Bro kommun

Kulturmiljöutredning och konsekvensanalys

2025-11-27

Bro torg, Upplands-Bro – Kulturmiljöutredning och konsekvensanalys  
2025-10-17, rev. 2025-11-24

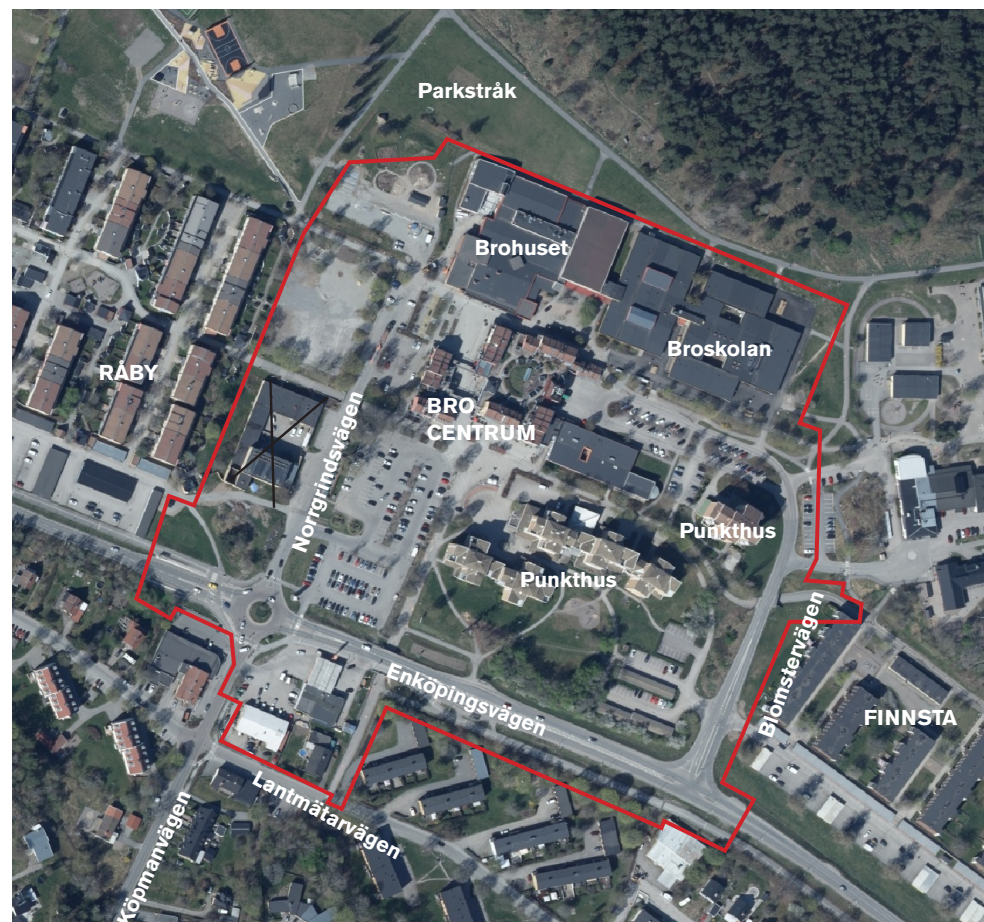
Läge för planområdet markerat med rött. Byggnad vid Norrgrindsvägen i kanten mot Råby är idag riven.

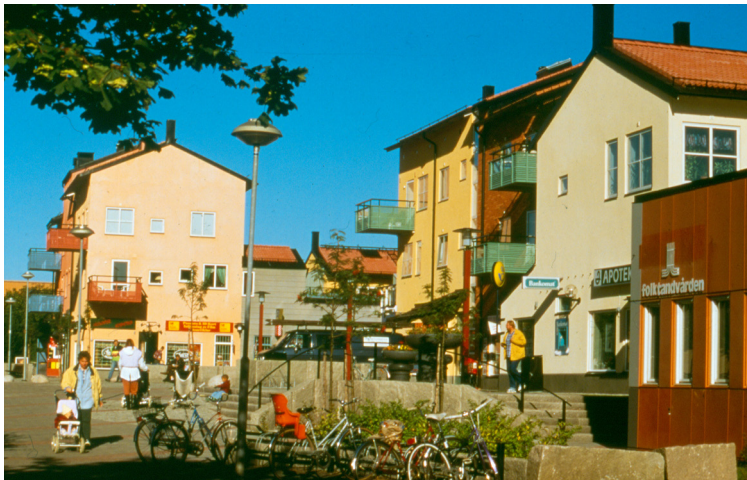
Bro centrum efter omgestaltningen 1994. I bilden syns torgets ursprungliga utformning. Foto: Arken Arkitekter

Hela det norra torget, liksom delar av övriga torgytor, har bland annat fått ny markbeläggning. Den ursprungliga markbeläggningen bestod av fyrkantiga betongplattor lagda i ett snedställt mönster med inslag av avvikande material och ibland även kulör. På det norra torget fanns tidigare en damm som numera är borttagen, liksom äldre planteringar. Delar av den äldre vegetationen har även ersatts av nya planteringar, alternativt har de fått nya inramningar av corténstål.

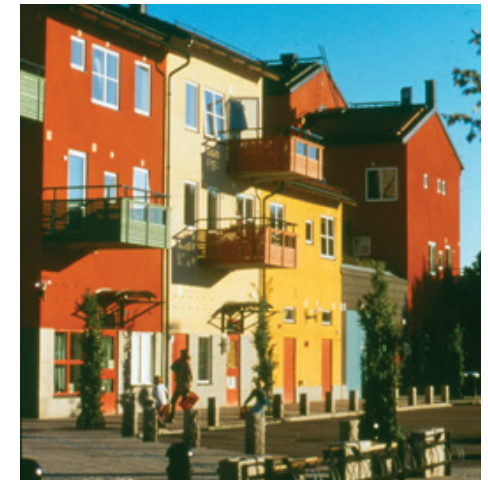
Ursprungliga starka kulörer. Foto: Arken Arkitekter

Även vissa ändringar av bebyggelsen har genomförts, främst vad gäller kulör på gångbroar, putsade sockelvåningar, balkongfronter och fönster. Gångbroarna var ursprungligen målade i blå kulör, medan de putsade sockelvåningarna hade en grå ton med rödmålade fönster. Kulörerna var generellt starkare och kontrasterade tydligare mot varandra, vilket gav bebyggelsen ett mer livfullt och tidstypiskt uttryck.

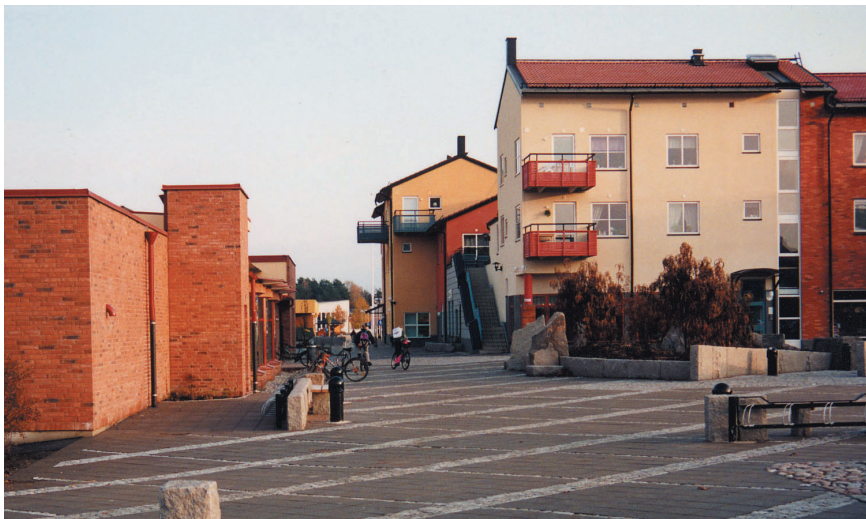
Det norra torget intill Brohuset. Till vänster i bild syns Brohusets äldre fasad. Foto: Arken Arkitekter

Brohuset och Broskolan klarade sig från branden 1992. Fasaden mot torget har omgestaltats vid ett senare tillfälle, troligen kring år 2000, men upphovsperson och exakt tidpunkt är i nuläget inte kända. Den tidigare fasaden framgår av fotografi på sida 11.

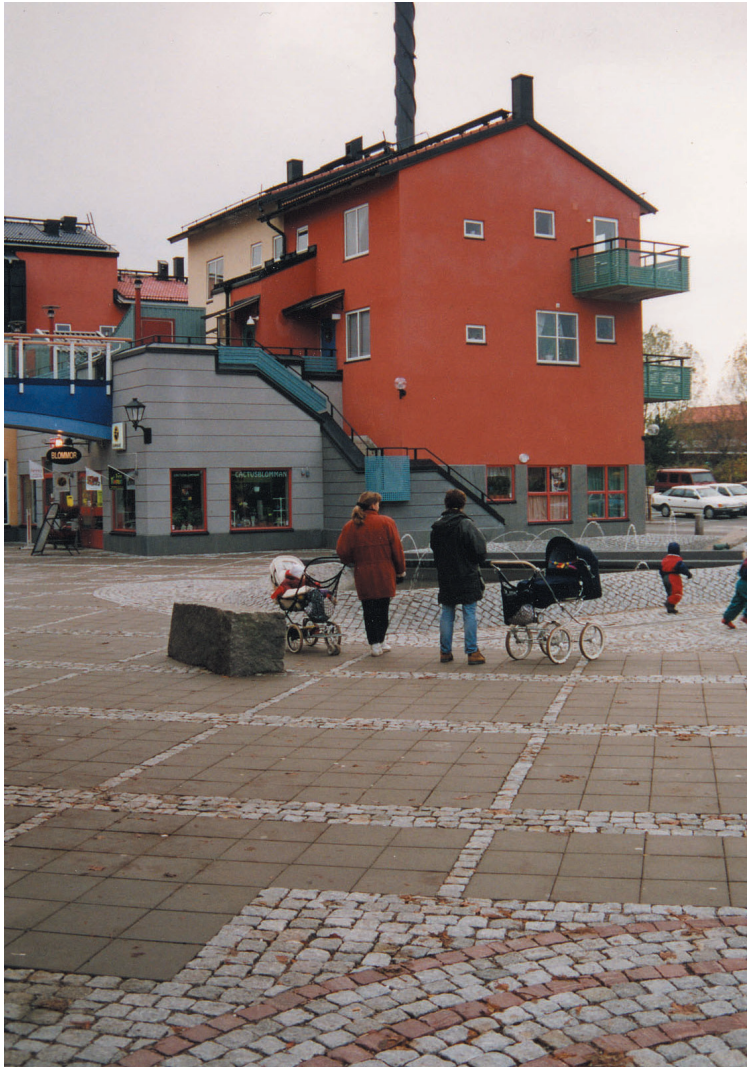
Det norra torget intill Brohuset. Här syns den äldre utemiljön med markbeläggning och damm, liksom äldre kulörer på gångbro, sockelvåning och fönster i bottenplan..  
Foto: Arken Arkitekter

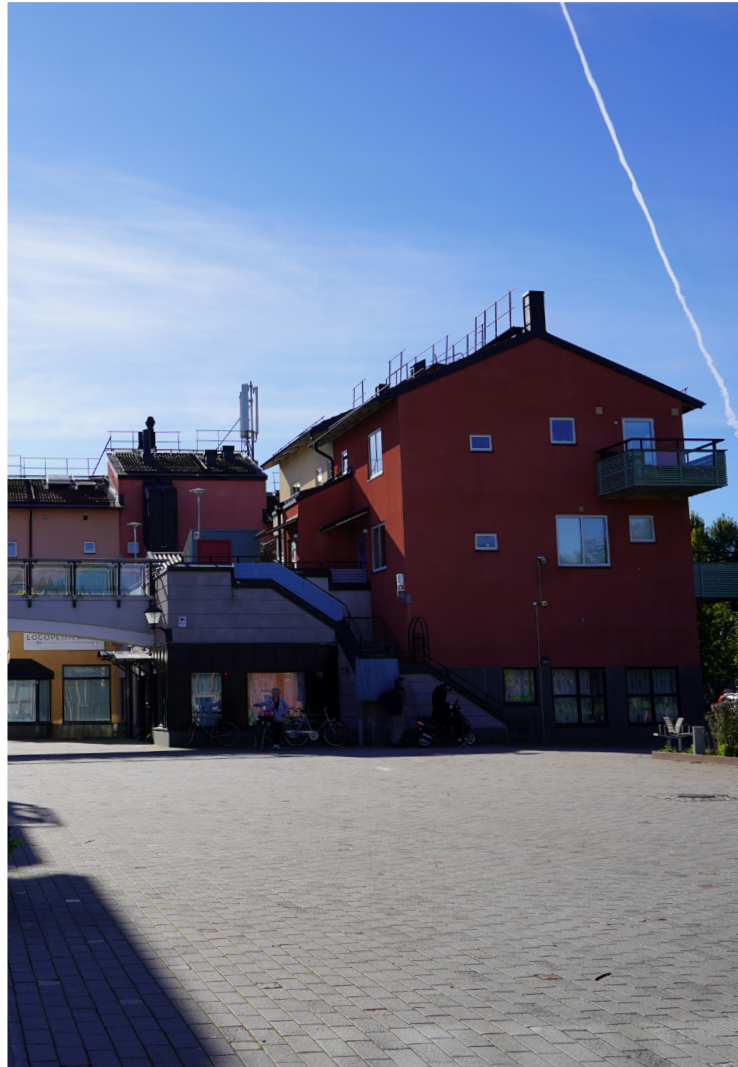
Det norra torget så som det ser ut idag. Foto: Arken Arkitekter

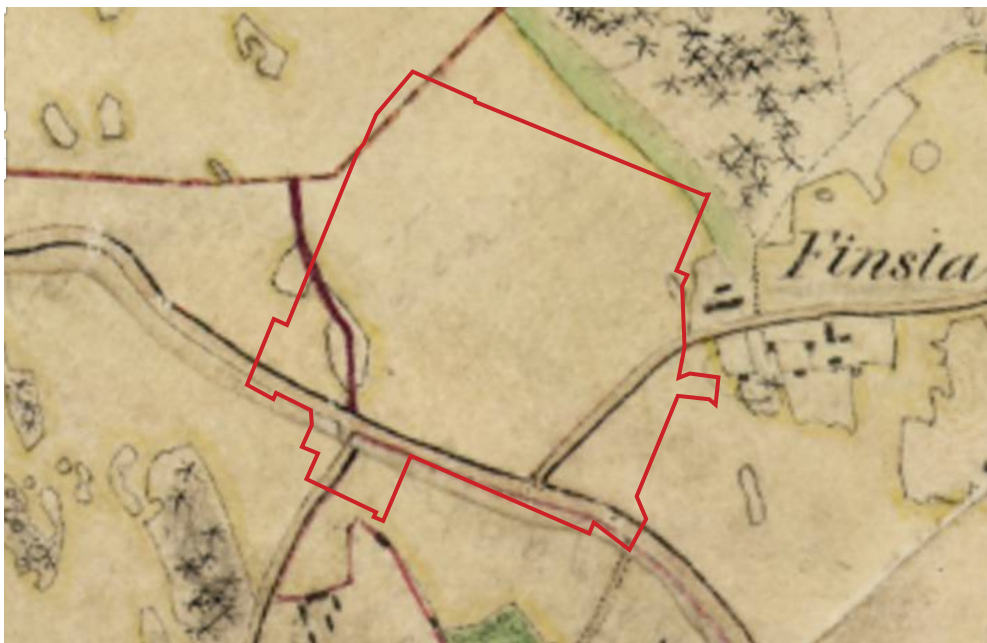
Häradsekonomska kartan. Källa: Lantmäteriet

Samhället Bro har ännu inte etablerats. Området har en lantlig karaktär med öppna odlingsmarker och skogsklädda höjder runt gården Finsta som syns till höger i kartan. Söder om densamma ligger en mindre bebyggelsegrupp med villabebyggelse.

Landsvägen passerar södra kanten av planområdet och korsas av en väg som leder till Bro kyrka i söder och i norr ligger för-lagd via åkerholmarna i landskapet.

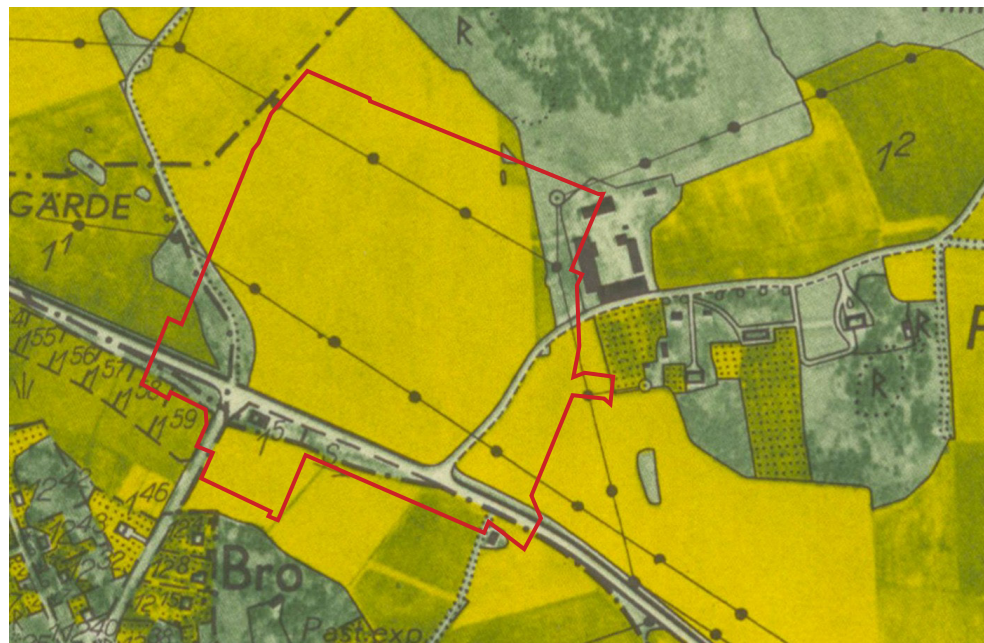
Ekonomska kartan. Källa: Lantmäteriet

Området runt Enköpingsvägen har en fortsatt lantlig karaktär. Bro stationssamhälle har börjat etableras runt stationen som placerats i anslutning till den äldre vägen mot kyrkan, dagens Köpmanvägen, som nu utgör huvudgata genom stationssamhället. Enköpingsvägen har rätats upp och kartan visar en planerad utbyggnad på dess södra sida.

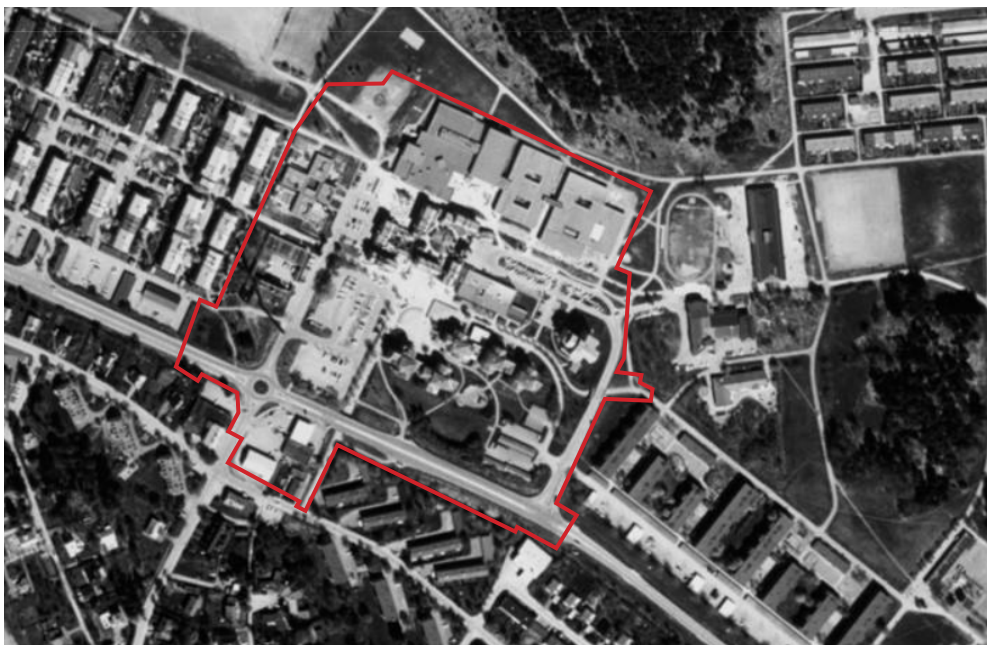
Ortofoto över Bro. Källa: Kartbild.com

Bros nya centrum är nu uppfört efter branden, med bostadskvarter, butiker, bibliotek och kommunal service. Gestaltningen utgår från idén om ett småstadstorg med småskalig varierade byggnadsvolymer och flera mindre torg. Punkthusen utmed Enköpingsvägen och Blomstervägen, som uppfördes i mitten av 1980-talet, syns i planområdets sydöstra del.

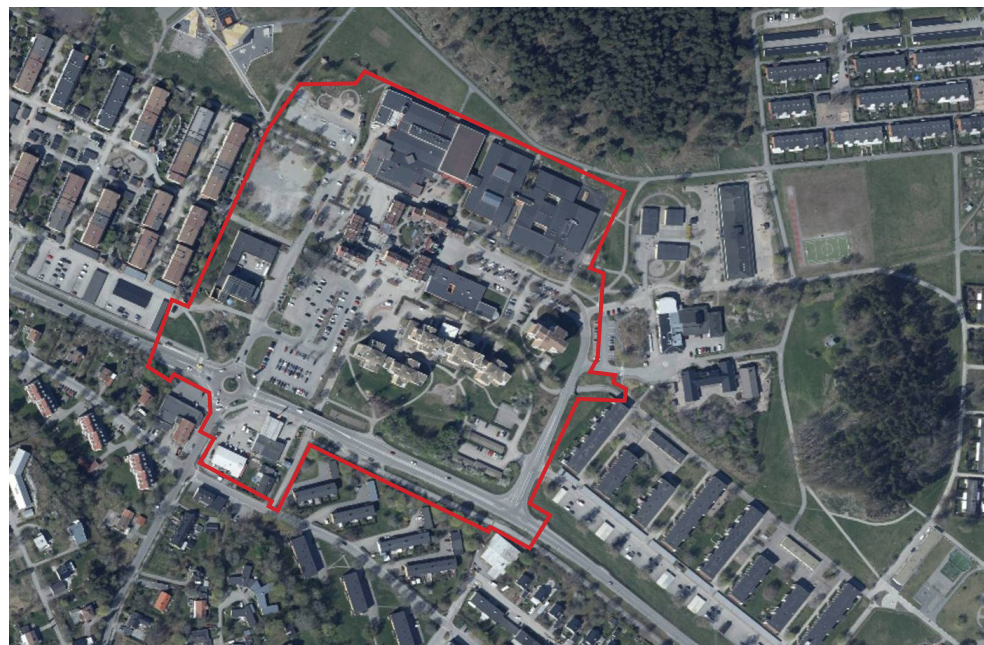
Ortofoto över Bro. Källa: Lantmäteriet

Bro som det ser ut idag. Centrum har i stort sett samma utformning som år 2000. Värmeverket i den västra delen av planområdet är rivet.

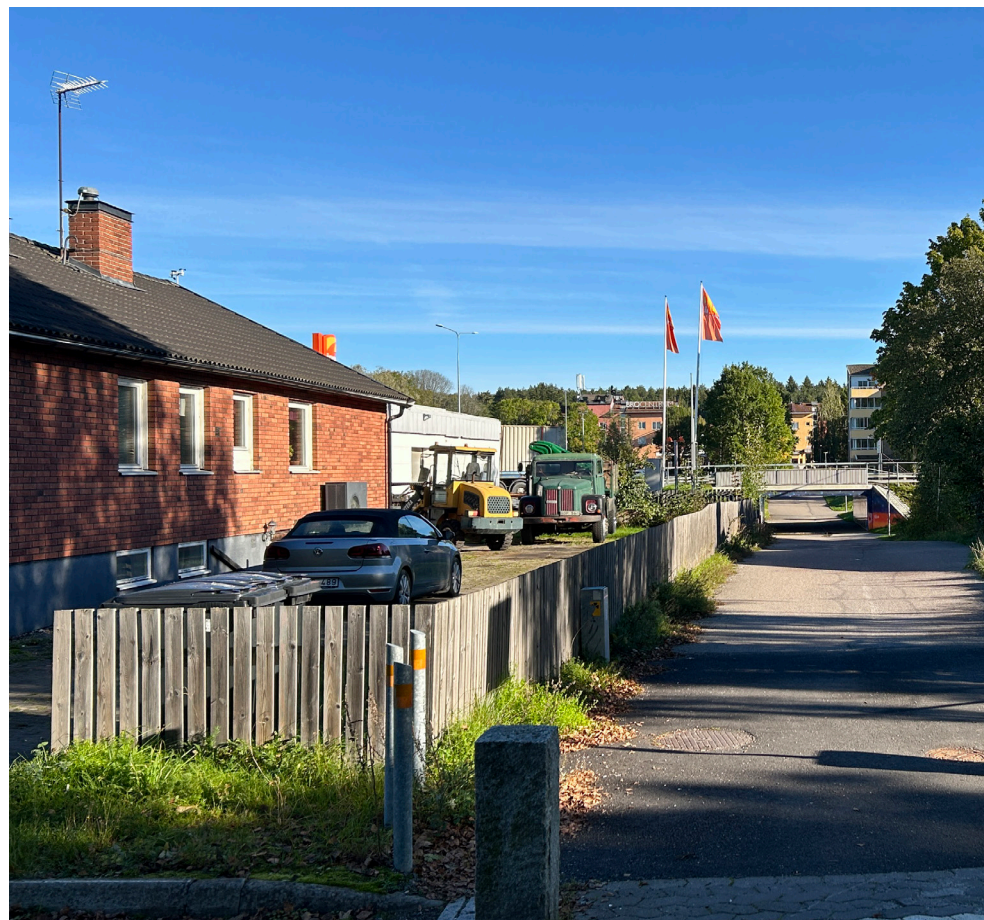
Vy från Lantmätarvägen mot Bro centrum, med villan och bensinstationen inom planområdet till vänster i bild. Gångvägen mot centrum går planskilt under Enköpingsvägen. Skylten som annonserar centrum syns centralt i bilden på taket till ett av husen. I fonden tecknar sig skogen på höjdfondryggen bakom centrum.

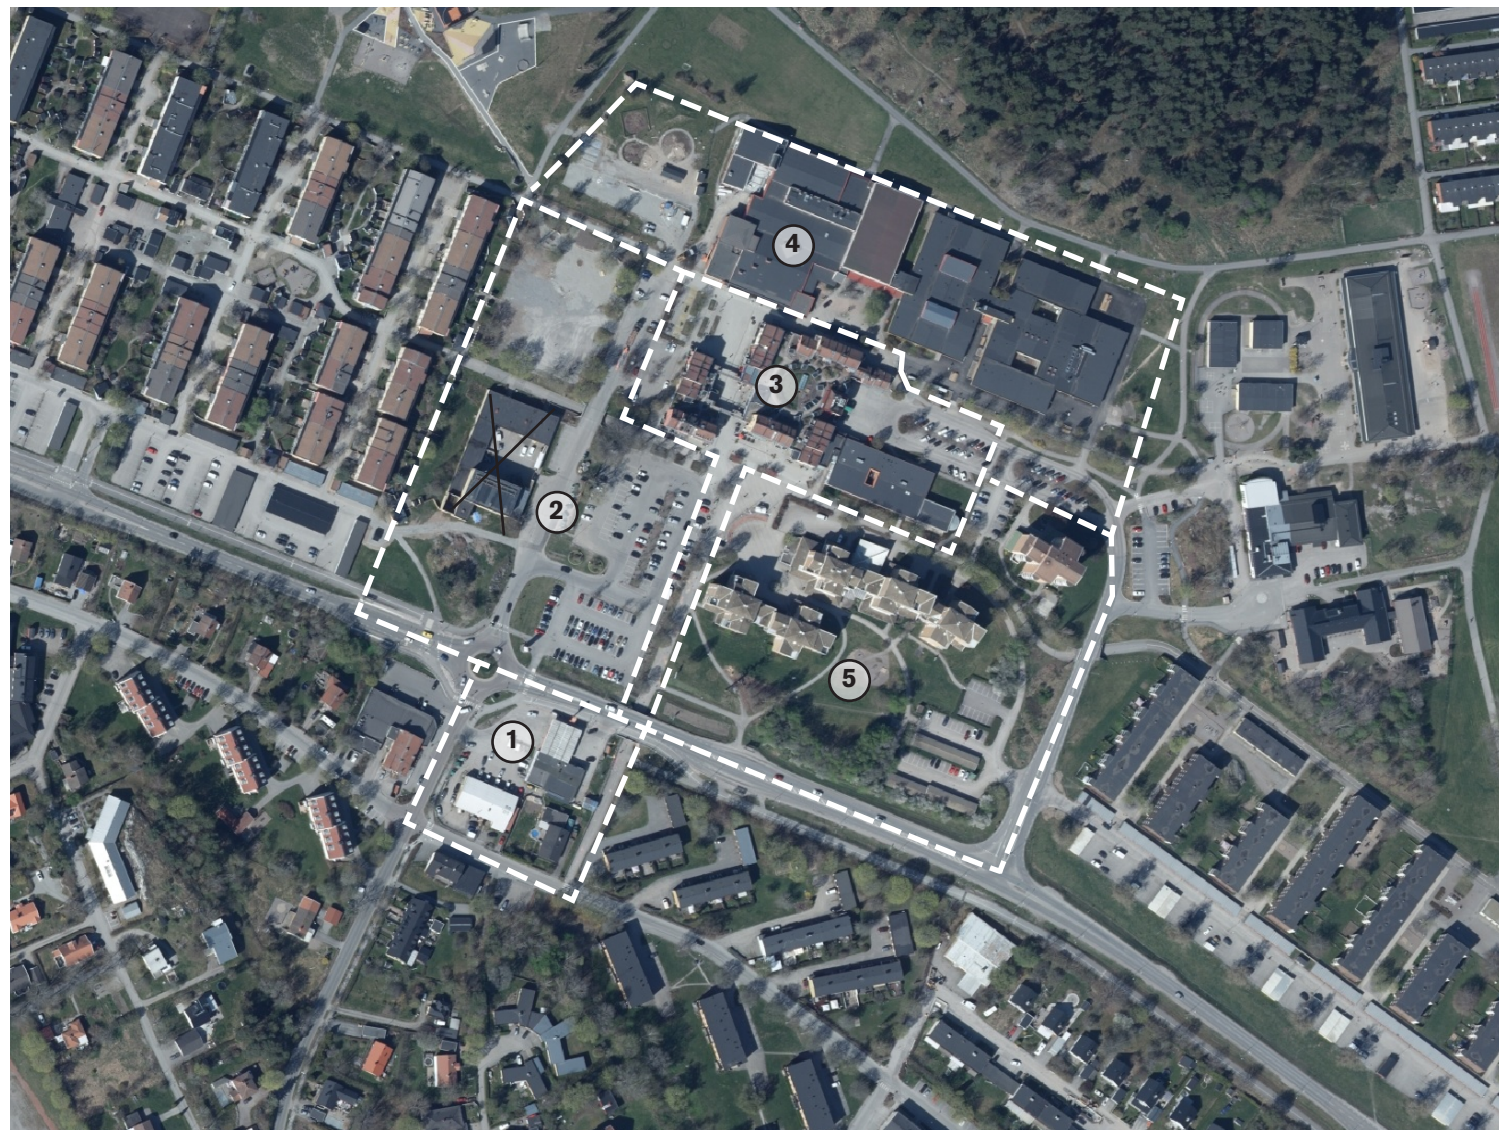
Planområdet har delats in i fem karaktärsområden utifrån funktion, struktur och utformning. Indelningen framgår av kartan till höger. På efterföljande sidor beskrivs respektive områdes karaktär och eventuell bebyggelse.

1. Verksamheter vid Köpmanvägen – Lantmätarvägen
2. Enköpingsvägen – Norrgrindsvägen
3. Bro centrum
4. Brohuset och Broskolan
5. Punkthus vid Enköpingsvägen – Blomstervägen

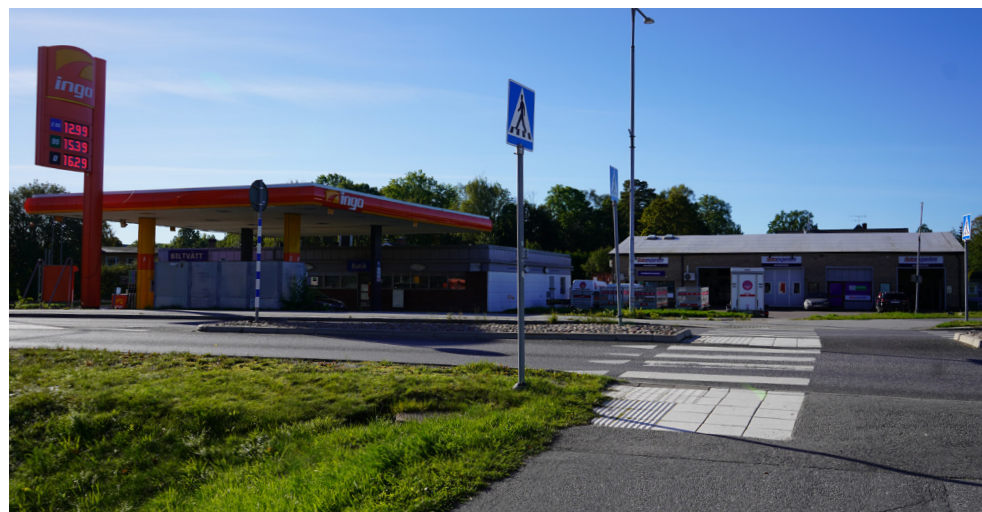
Bensinstation och verkstadslokal i korsningen Enköpingsvägen och Köpmansgatan.

Bensinstationen har byggts om i flera omgångar och är idag klädd med plåtfasader. Ett stort skärmtak markerar pumpområdet mot rondellen, tillsammans med en hög skylt som tydligt signalerar funktion. Framför byggnaden breder hårdgjorda ytor ut sig för tillhörande trafik.

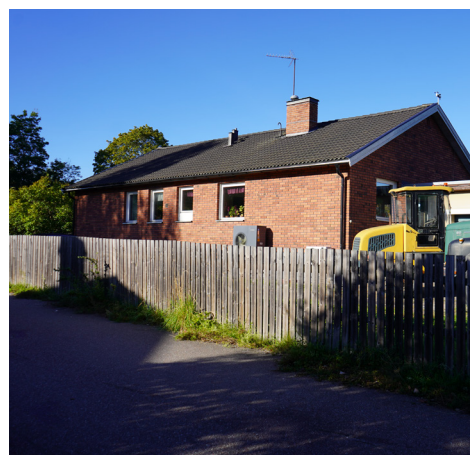
Enplansvilla utmed Lantmätarvägen.

Bostadshuset är en friliggande byggnad med tegelfasad i rött tegel, sadeltak täckt med svart plåt och murad skorsten, belägen något indraget från vägen bakom ett trästaket. Huset bevarar en övergripande karaktär från 1960-talet, men byggnadsdetaljer som fönster och dörrar är utbytta. Huset omges av grönska, vilket kontrasterar mot de hårdgjorda ytorna i övriga delar av området.

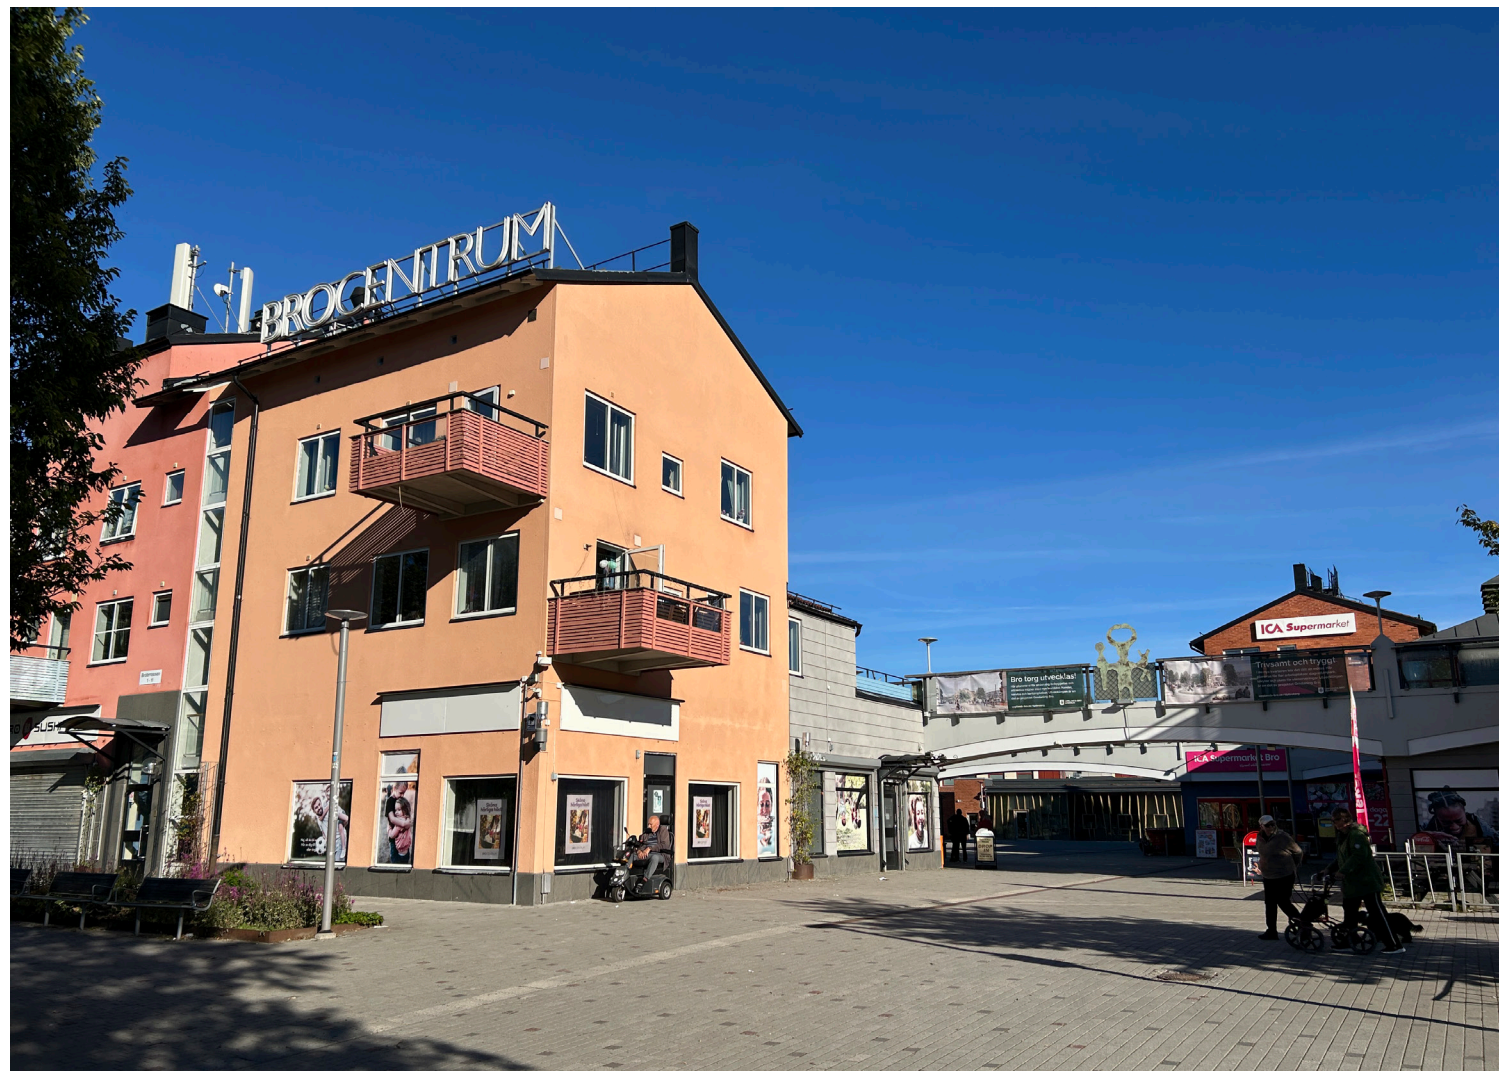
Bro centrum består av två bostadskvarter med lokaler i bottenvåning och gårdar på taken, sammanbundna av två broar. Torgtyor med enhetlig markbeläggning går runt kvarteren och binder samman utemiljön till en sammanhållen helhet.

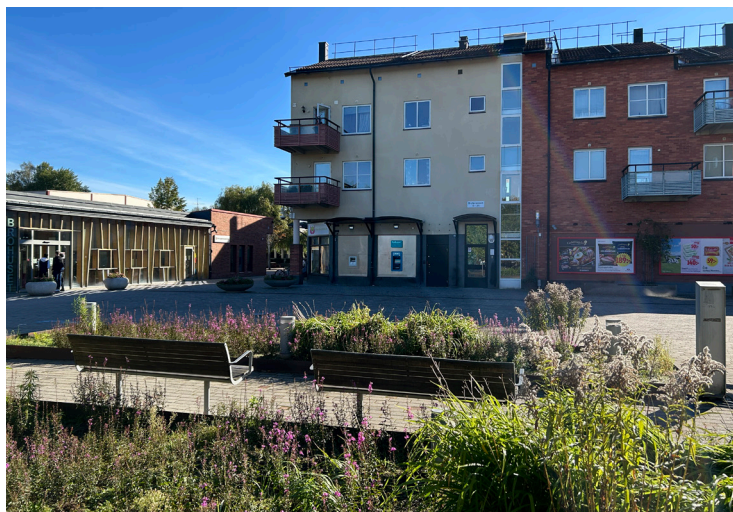
Torgytan mellan centrumkvarteren och Brohuset. Perennplanteringar i upphöjda planteringsytor med cortenkant är ett återkommande tema i torgrummen.

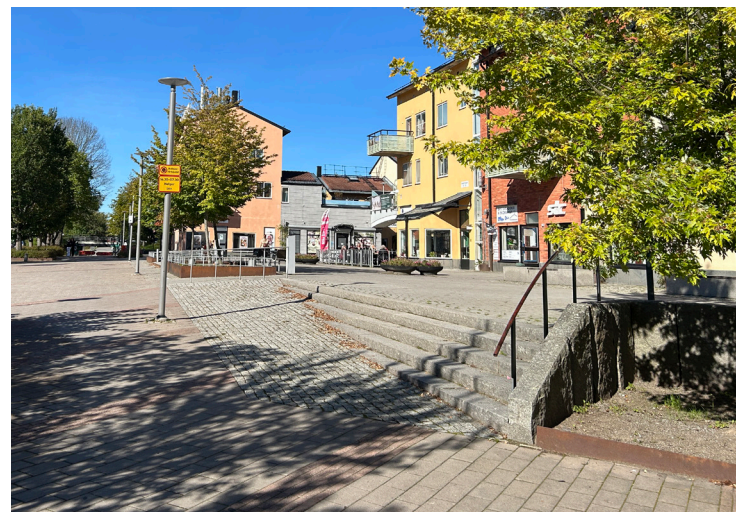
Torgytan mot söder som möter det tvärgående gång- och cykelstråket. En trappa i granit och upphöjda planteringsytor hanterar höjdskillnaderna.

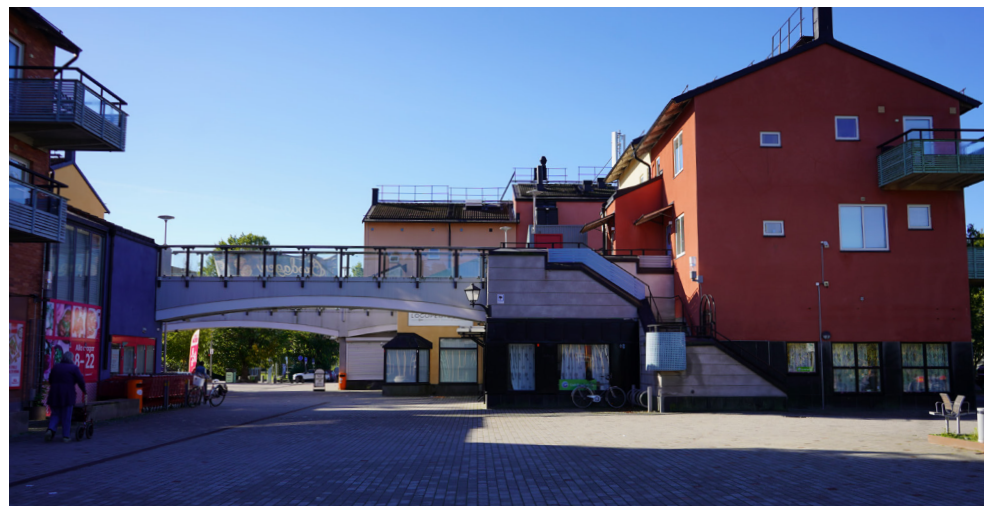
Den norra torgbildningen med de två gångbroarna som förbinder centrumbebyggelsen.

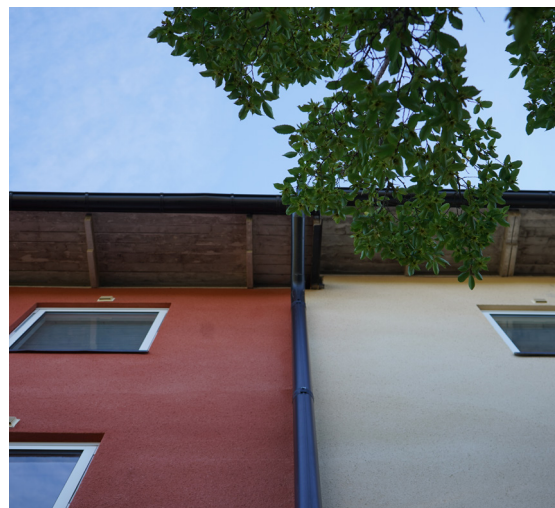
Putsade fasader i gul och röd kulör.

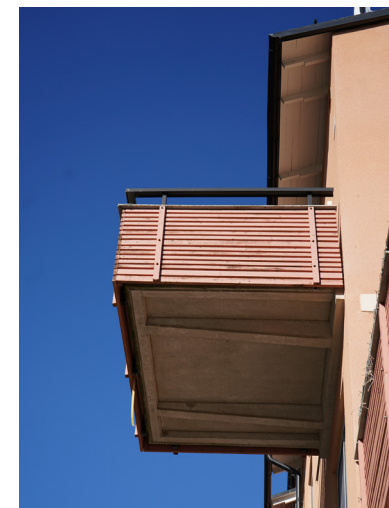
Balkonger med betongbotten och träpanel.

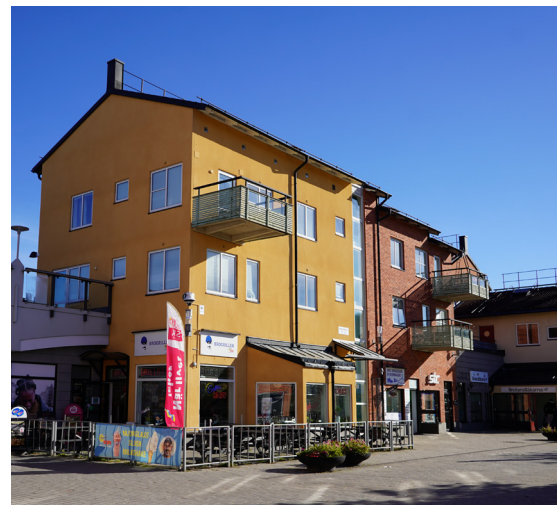
Fasader i puts och tegel med vertikala fönsterband som markerar trapphusen.

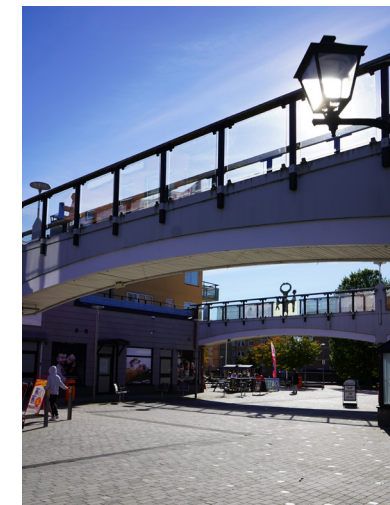
Gångbro och gatulykta.

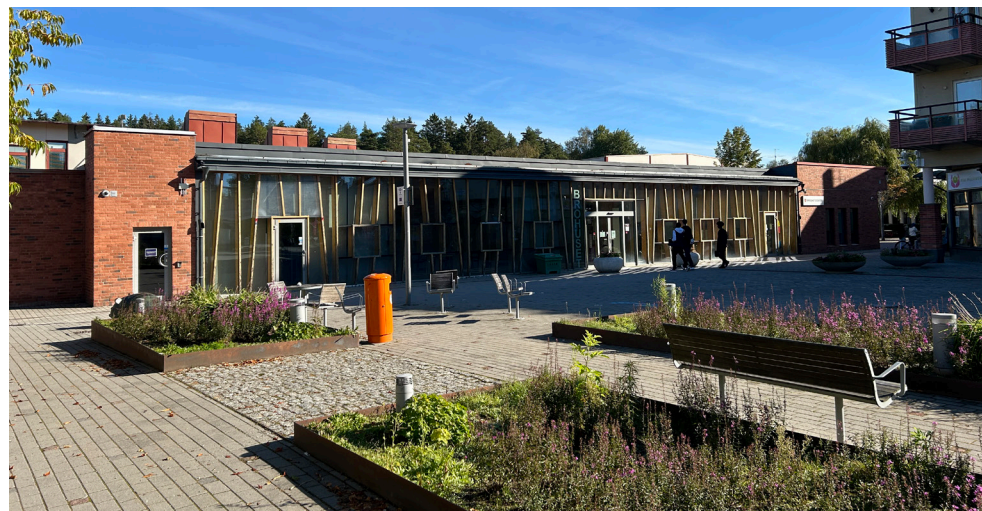
Brohusets karaktäristiska glasfasad skapar font mot torget.

Glasfasadens utförande håller hög arkitektonisk kvalitet, med tydlig rytm och materialverkan mellan glas och trä som uttrycker byggnadens publika funktion och ger en karaktärsfull inramning mot torgrummet.

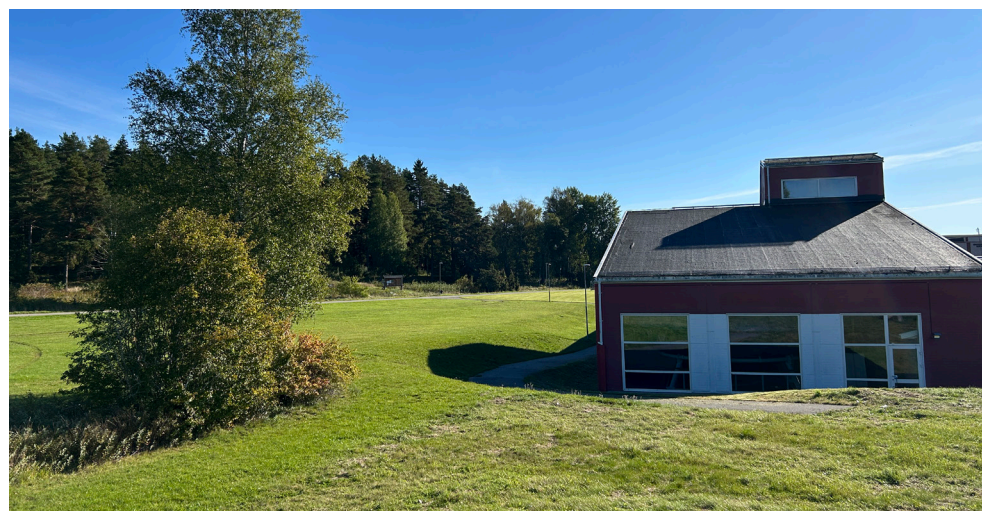
Centrums möte med parkstråket är skarpt och tvärt. Brohuset och Broskolan håller en gemensam begränsningslinje mot parkrummet som skapar en tydlig byggd vägg.

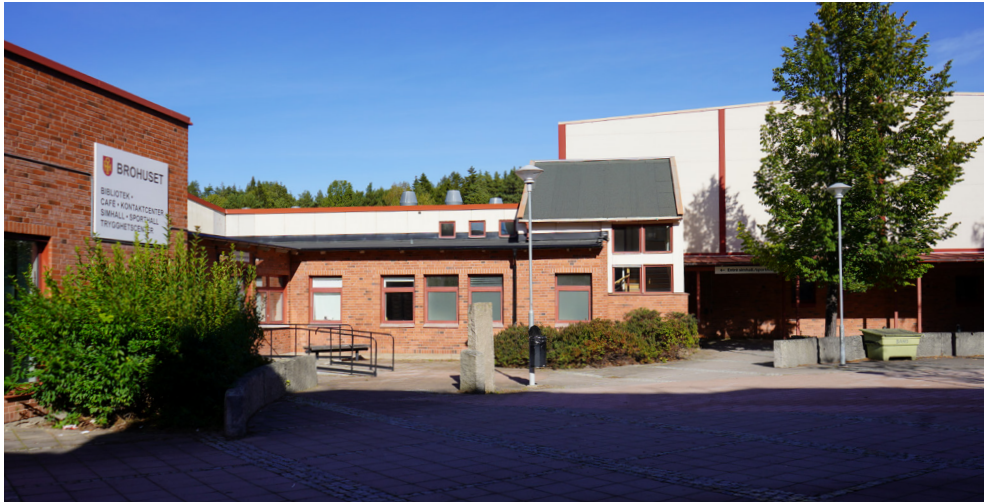
Brohusets lokaler med bland annat bibliotek och simhall.

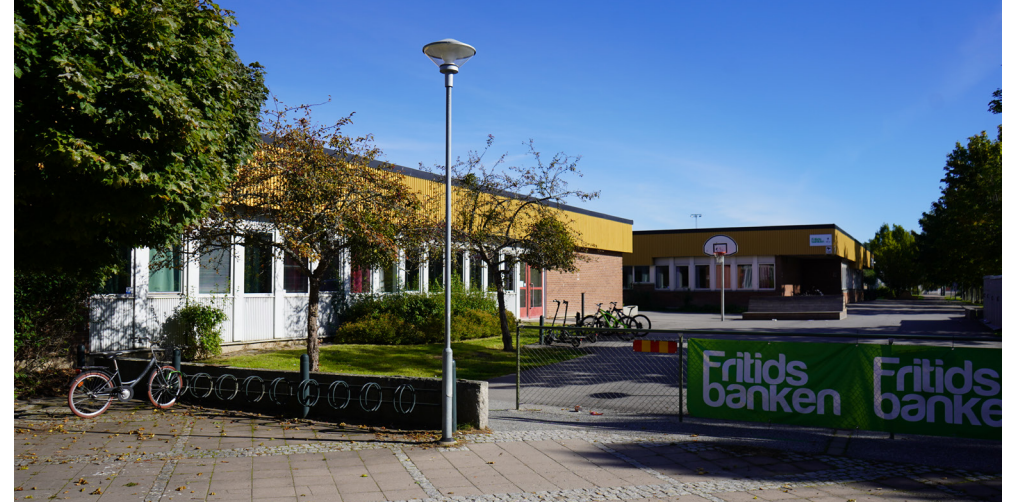
Broskolan, uppförd 1976, med sin låga byggnadsvolym i tegel och markerad takfot i gulmålad plåt.

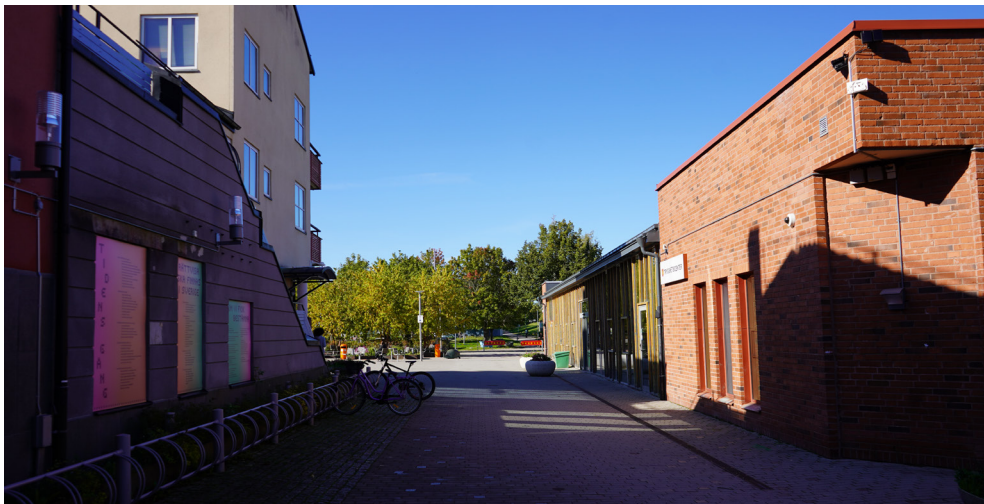
Centrumbebyggelsen från 1994 till vänster, i möte med Brohuset och Broskolan till höger.

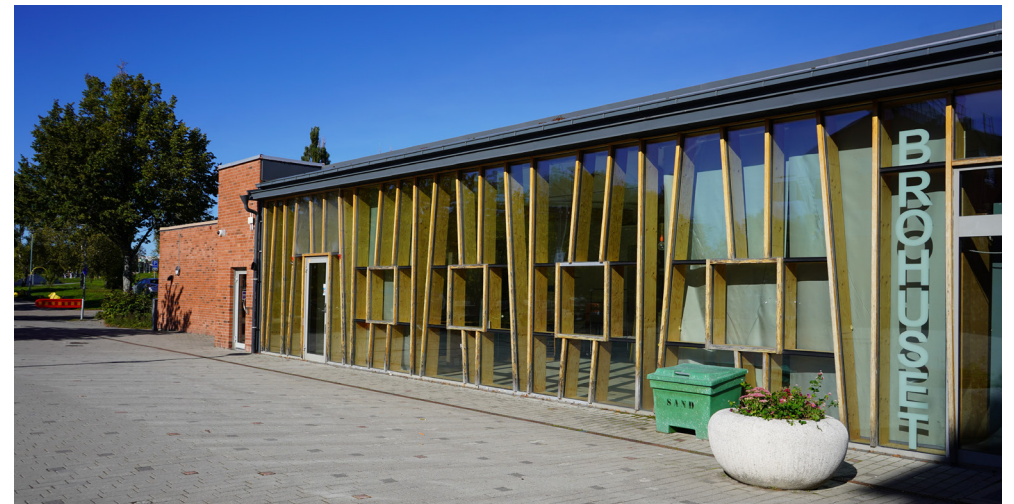
Bibliotekets glasfasad omgestaltades sannolikt omkring år 2000. Utformningen håller hög arkitektonisk kvalitet, med tydlig rytm och materialverkan mellan glas och trä.

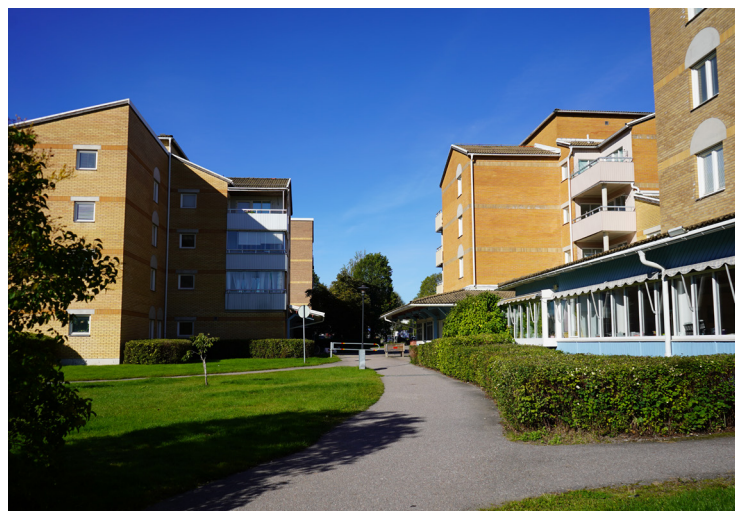
Punkthusen utmed Enköpingsvägen vänder sig mot ett gemensamt gårdsrum utan tydliga gränser mot omgivningen.

Bebyggelsen inom kvarteret utgörs av en samlad grupp punkthus i postmodern stil, uppförda under 1980-talet. Den postmoderna gestaltningen uttrycks genom ett lekfullt formspråk och genom materialval som kombinerar tradition och variation. Helhetsintrycket präglas av omsorgsfull detaljering och en balans mellan tyngd och lekfullhet som är typisk för det sena 1900-talets postmoderna bostadsarkitektur. Volymerna är uppbyggda av stjärnformade byggnadskroppar som trappar upp i höjd mot söder, från fyra till åtta våningar, vilket skapar ett varierat taklandskap. De lägre byggnadskropparna mellan punkthusen bidrar till att bryta ner skalan. Byggnaderna har inglasade balkonger med fronter av plåt. Fasaderna är murade i gult tegel och brunt tegel med vertikala markeringar i tegel med avvikande kulör, vilka betonar våningsindelningen. Entréerna är tydligt markerade med partier i träpanel målad och stora skärmtak uppburna av stålpelare, med kontrasterande kulörer i ljusblått och mörkrött. Fönstersättningen består av en blandning av kvadratiska och halvmåneformade fönster, med rundbågiga fönsteröverstycken i betong integrerade i fasadlivet – ett karaktäristiskt drag för perioden. Taken är sadeltak med betongtegel.

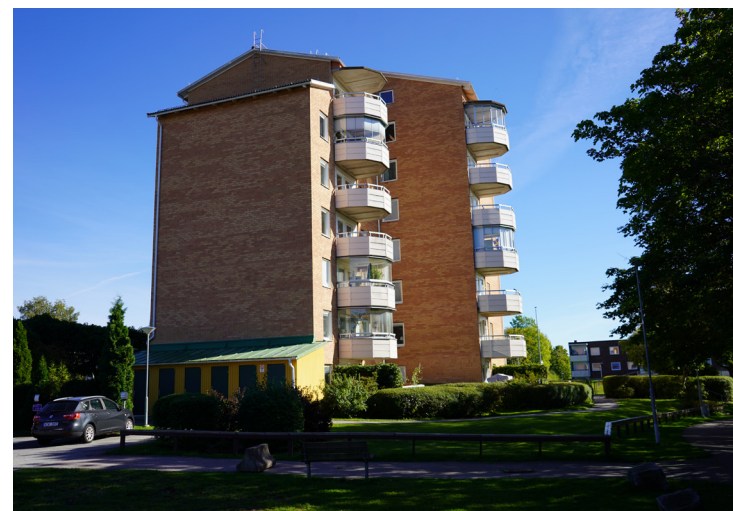
Det ensamstående punkthuset utmed Blomstervägen med avvikande utformning.

Punkthuset på Blomstervägen har en snarlik utformning vad gäller helhetsintryck men saknar den detaljrikedom och variation som präglar husen längs Enköpingsvägen. Fasaderna är murade med tegelstenar i olikfärgat tegel i en gul-brun kulör, vilket ger byggnaden en viss materialmässig livfullhet. Balkongerna har rundade fronter som mjukar upp fasadens uttryck.

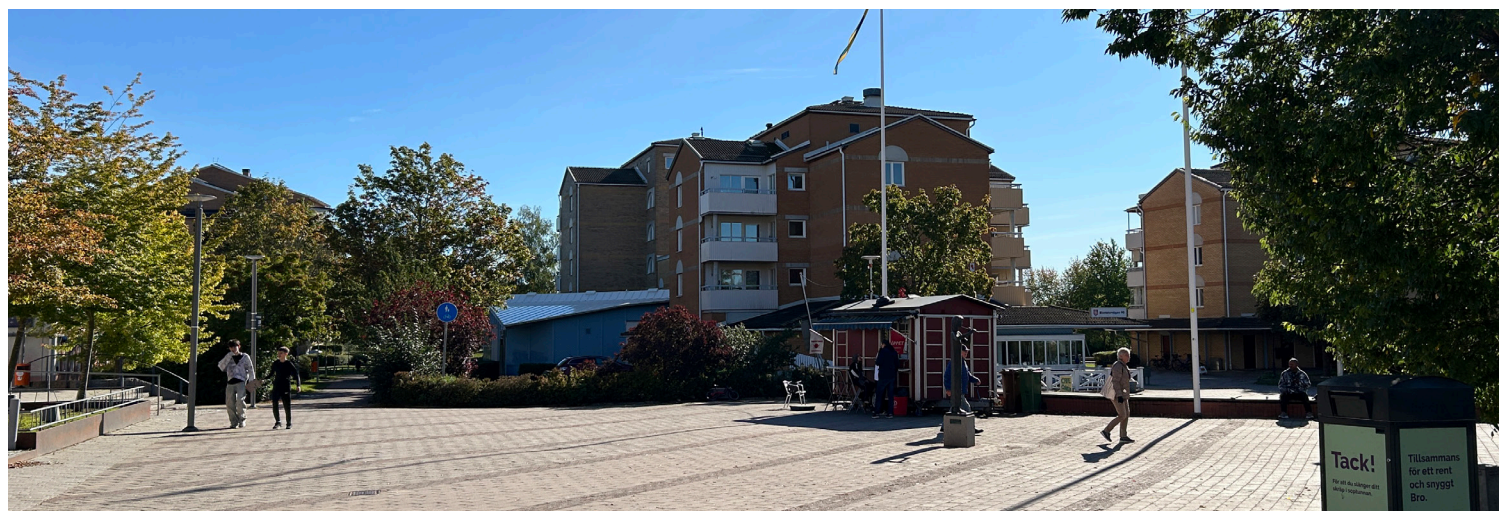
De tvärgående gång- och cykelstråken som angör centrum möts vid en torgyta som förbinder centrum med punkthusen. Torget har avvikande skala och karaktär från centrumkvarterets småskaliga utemiljö. En terrasserad mur delar in torget i två delar. Lönnar kantar gång- och cykelstråket.

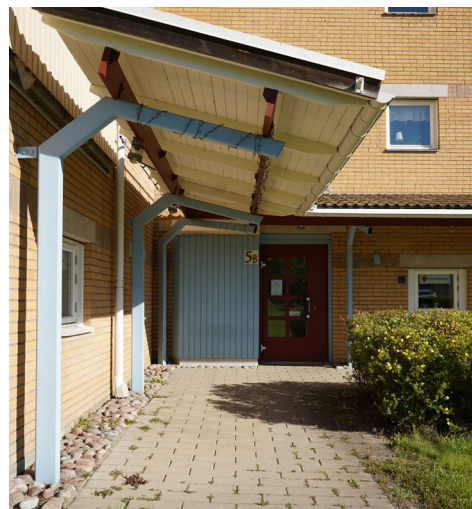
Entréparti med träpanel och skärmtak som bärs upp av stålpelare.

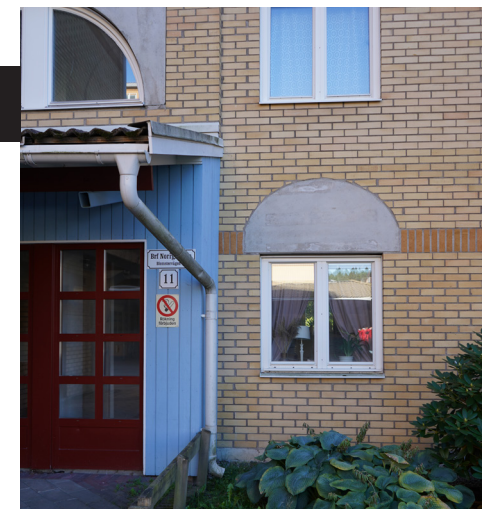
Rundbågiga fönsteröverstycken ovanför i fasadliv.

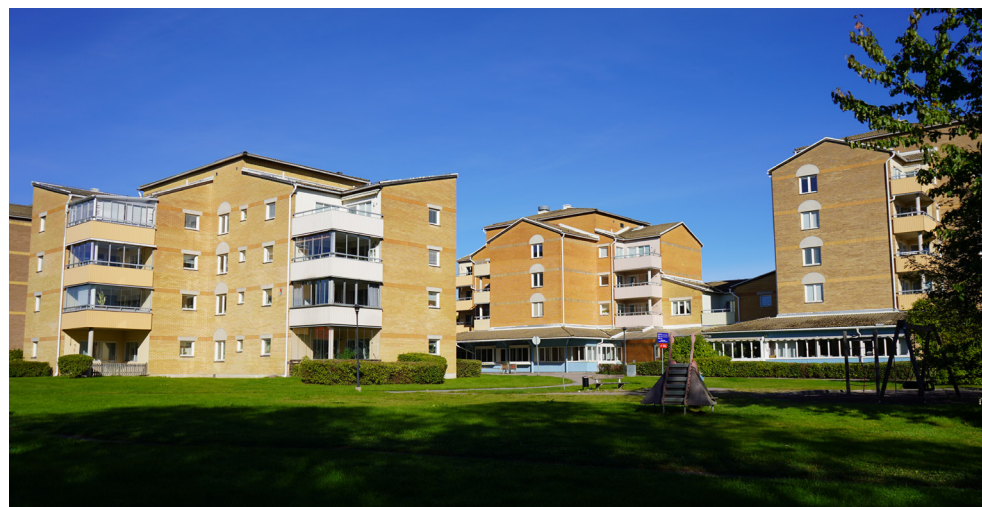
Punkthusen har en upptrappande skala, med lägsta delen mot centrum, med lägre sammanlänkande volymer.

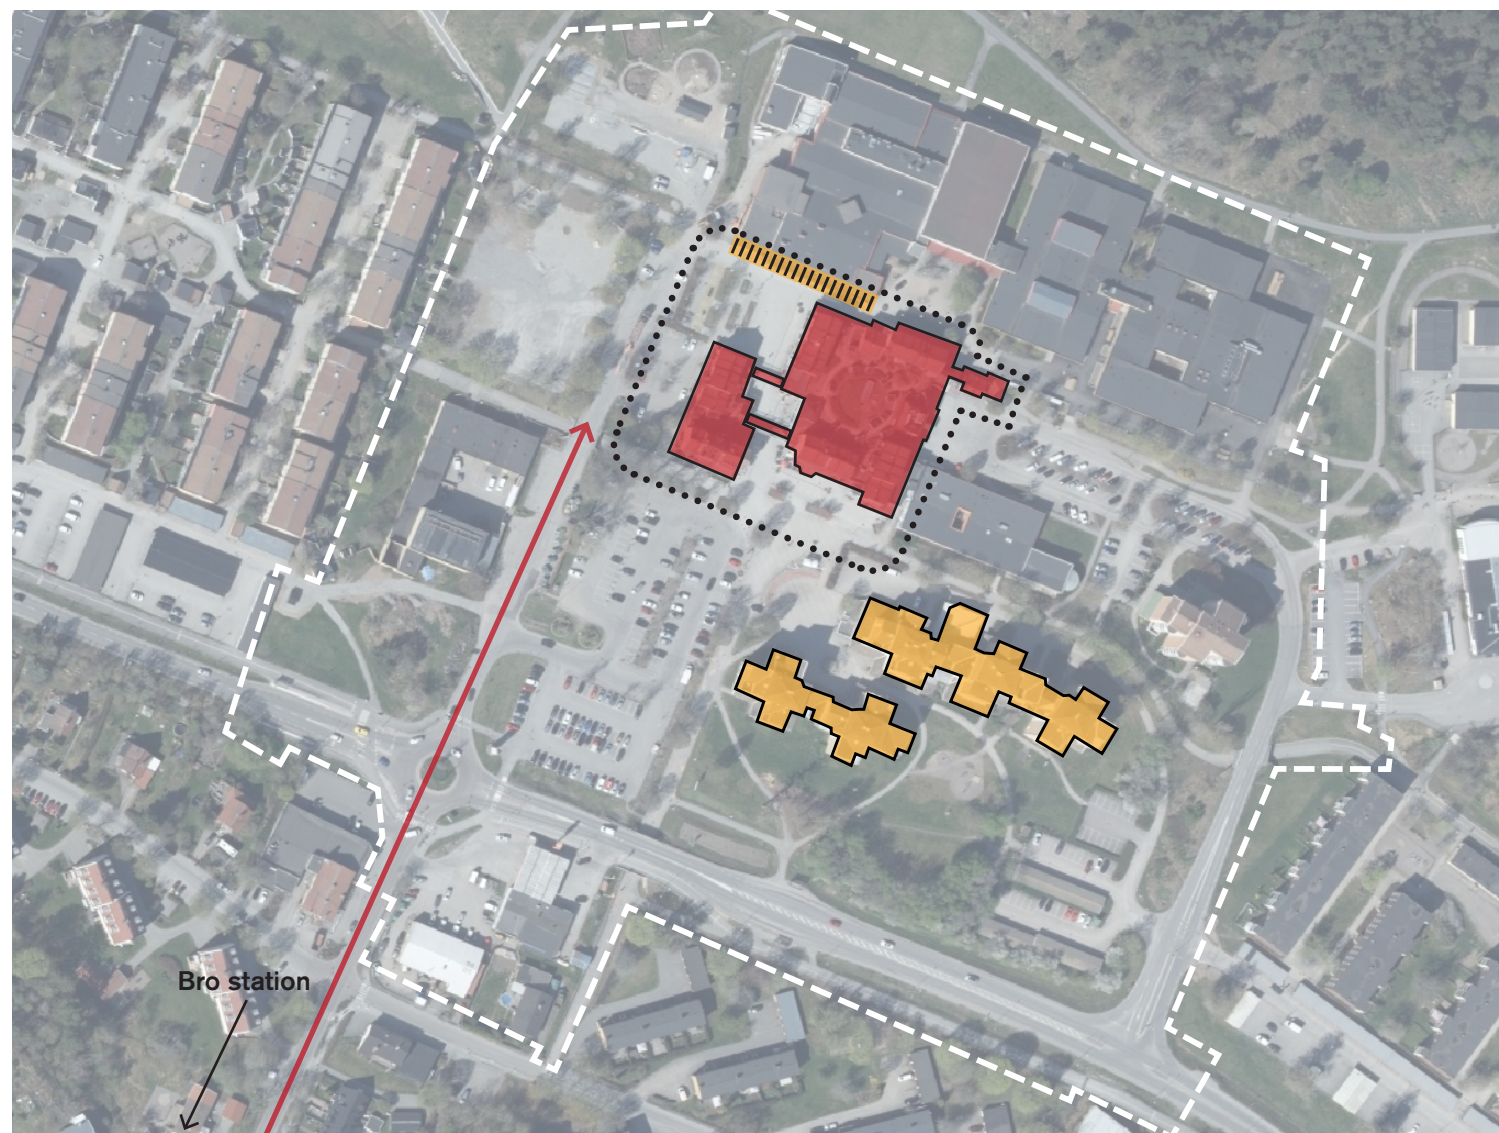
Kvarter och torgytor runt centrum skapar en samgestaltad och kulturhistoriskt värdefull helhetsmiljö
