# MILJÖTEKNISK MARKUNDERSÖKNING

SÄBYHOLM 5:1

A110602-4-02-RAP-002

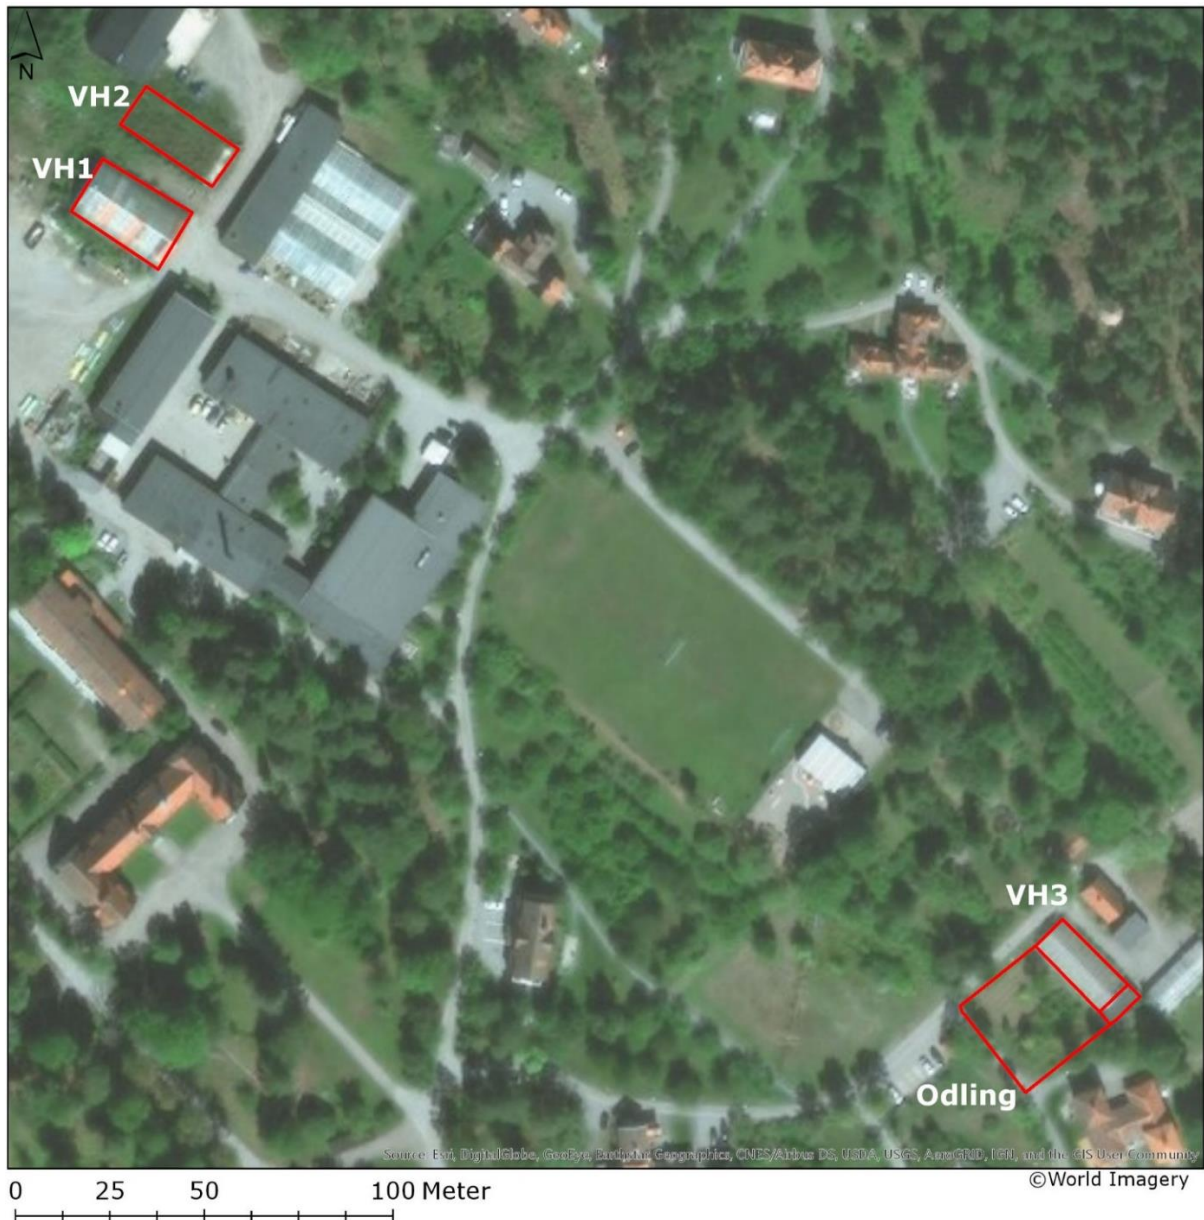
Figur 1. Översiktskarta av Säbyholm 5:1 med växthusen VH1, VH2 och VH3 samt platsen för frilandsodling, här kallad odling.

På fastigheten Säbyholm 5:1 har det fram till år 2013 bedrivits en naturbruksskola. Figur 1 visar en översiktsbild över fastigheten. Verksamheten har inneburit att odling skett på flera delar av fastigheten. Det fanns tre växthus samt en yta för odling på friland. Två av växthusen låg i den nordvästra delen av fastigheten (VH1 och VH2). Det tredje växthuset och odlingsplatsen låg på den sydöstra delen av området (VH3 och odling). För marken vid VH1 och VH2 planeras för verksamheter medan det vid VH3 och odlingen planeras för bostäder.

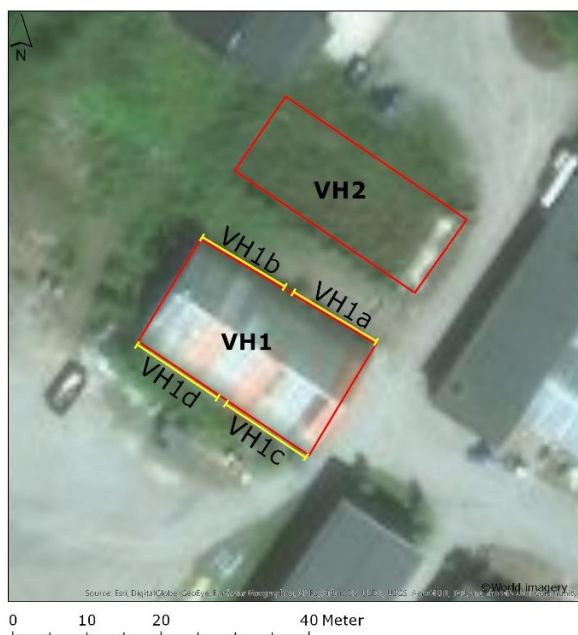
VH1 och VH2

VH3 och odlingsplatsen

**Figur 2.** Placering av provgroppar och samlingsprover vid växthusen VH1 och VH3 samt vid odlingsplatsen.

Provtagning av jord har genomförts med hjälp av provgroppsgrävning den 3 juli 2019. Fyra ytliga samlingsprover har tagits vid växthuset VH1, ett på varje sida om byggnaden. Vid växthuset (VH3) och odlingsplatsen (O1 och O2) i den sydöstra delen av området har prover tagits från två provgroppar vardera på två olika djup (0 – 0,5 samt 0,5 – 1 meter). Placeringen av provgroppar samt samlingsprover visas i Figur 2. Sammanlagt togs tolv stycken prover som skickades på analys avseende pesticider (analyspaket OJ-3J) på ackrediterat laboratorium ALS Scandinavia AB i Täby.

Halter överskridande Naturvårdsverkets generella riktvärden för KM har detekterats för summan av DDT, DDE och DDD i tre av de undersökta provpunkterna. Dessa ligger i växthuset VH3 samt vid odlingsplatsen (O1 och O2). Även vid den tidigare undersökningen 2015 detekterades DDT, DDE och DDD över de generella riktvärdena vid dessa platser.

Utifrån erhållna resultat bedöms två åtgärder vara lämpliga. Ett alternativ är att gräva upp 0,5 meter av jorden och deponera den. Ett annat alternativ är att fylla upp marken 0,5 meter eller mer. Med en sådan uppfyllnad elimineras exponeringsvägarna direkt intag, hudkontakt, inandning av damm samt odling.
