MARKTEKNISK UNDERSÖKNINGSRAPPORT

E-post
Henrik.Blomquist@treeline.se
Företag
Treeline Consulting AB
Kund
Upplands-Bro kommun

Kockbacka gärde (Norra) - Bro Markteknisk Undersökningsrapport (MUR)

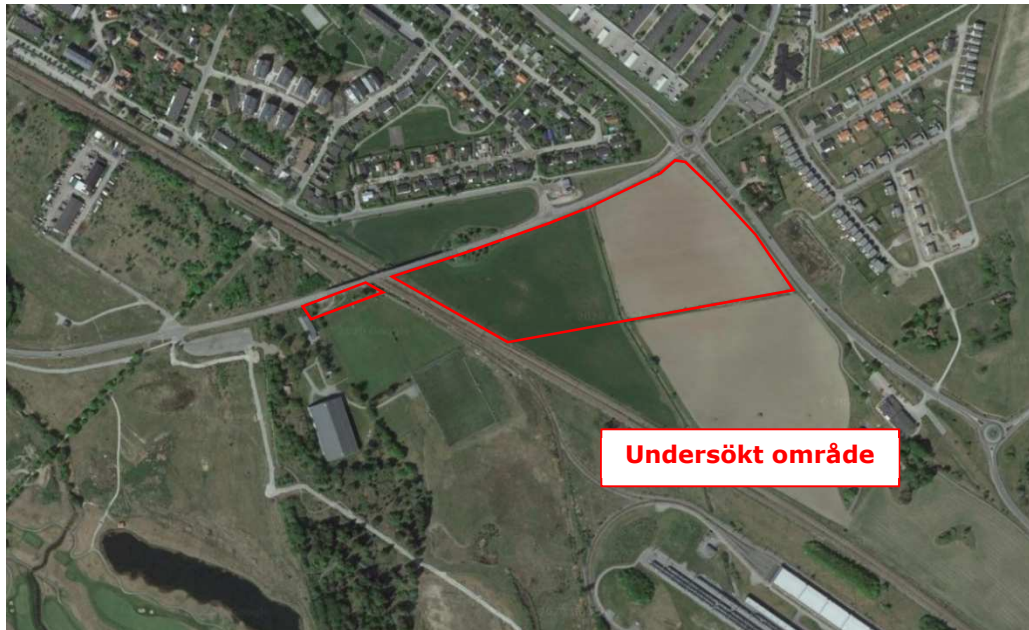
Undersökningsområdet ligger på jordbruksmark och topografin varierar med ca 3,4 m, med den högsta nivån väster om järnvägen på ca +11 m och de lägsta nivåerna i söder på ca +7,6 m.

Figur 8.1 – Undersökt område (karta från: Google Maps)

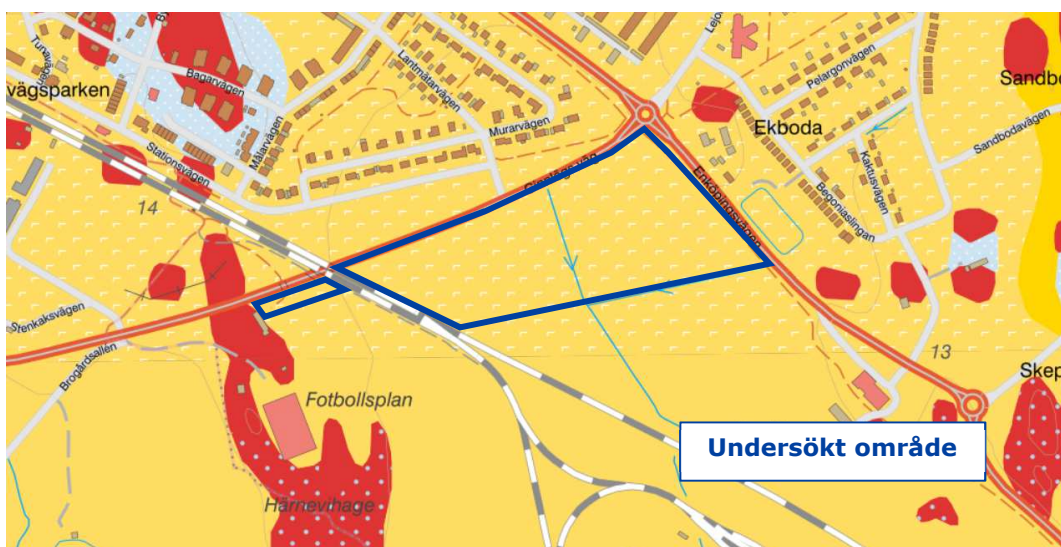
Figur 8.2 Jordartskarta www.sgu.se

SGU:s jordartskarta visar att marken i undersökningsområdet består av finlera, se figur 8.2 nedan. Jorddjupet kan uppskattas ligga mellan 5-10 meter i det orangea området och 10-20m i det röda området enligt SGU:s jorddjupskarta, figur 8.3 nedan.

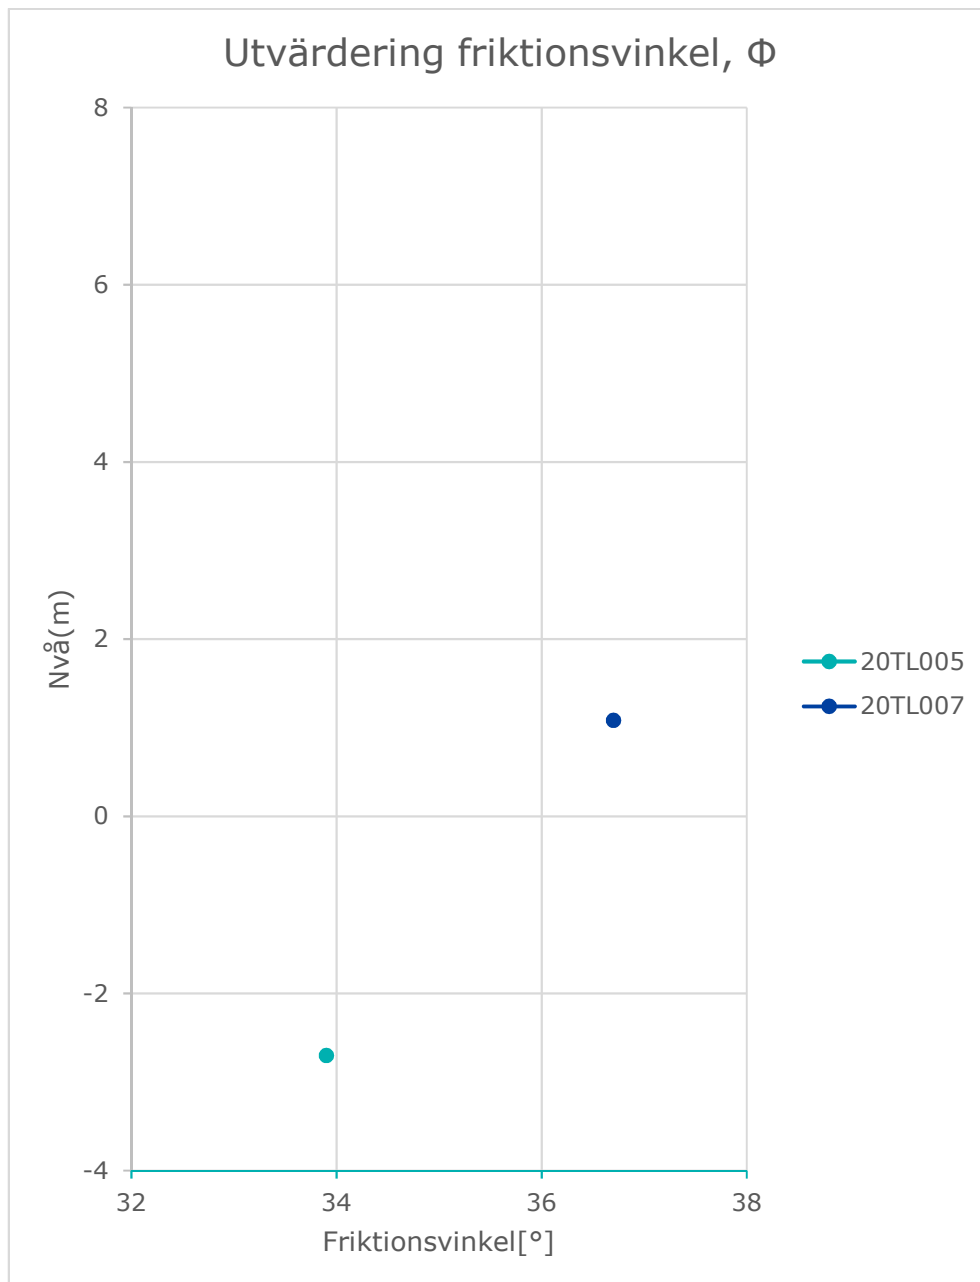
Figur 13.2.1

13.2 Utvärdering av friktionsvinkel från CPT
