## Askebäcken

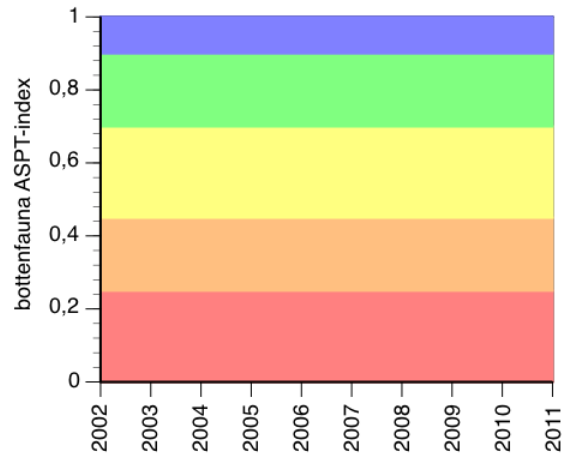
Figurerna ovan visar ekologisk status avseende biologiska kvalitetsfaktorer (påväxtalger, bottenfauna, fisk) och näringsämnen (totalfosfor). Färgerna motsvarar intervall för respektive statusklass (blå – hög, grön – god, gul – måttlig, orange – otillfredsställande, röd – dålig). Dessutom visas ett diagram för totalkväve och absorbans. Om dataunderlag saknas är diagrammen tomma.

Uppgifter om biologi och vattenkvalitet saknas. Med ledning av en beräknad bruttobelastning 490 kg fosfor per år och en retention på cirka 5 procent<sup>11</sup> beräknas Askebäckens mynningstransport till cirka 470 kg fosfor. Baserat på ett medelflöde av 0,14 m<sup>3</sup>/s kan vattendragets fosforhalt uppskattas till cirka 100 µg/l. Uppgiften är osäker. I följande figurer visas ekologisk status avseende biologiska kvalitetsfaktorer och näringsämnen. Dessutom visas ett diagram för totalkväve och absorbans. Om dataunderlag saknas är diagrammen tomma.
