## Håtunabäcken

Objektdatablad för Håmunabäcken, tillhörande Vattenplan för Upplands-Bro kommun

Upprättad: 2013-04-25, Anna Gustafsson, Naturvatten AB

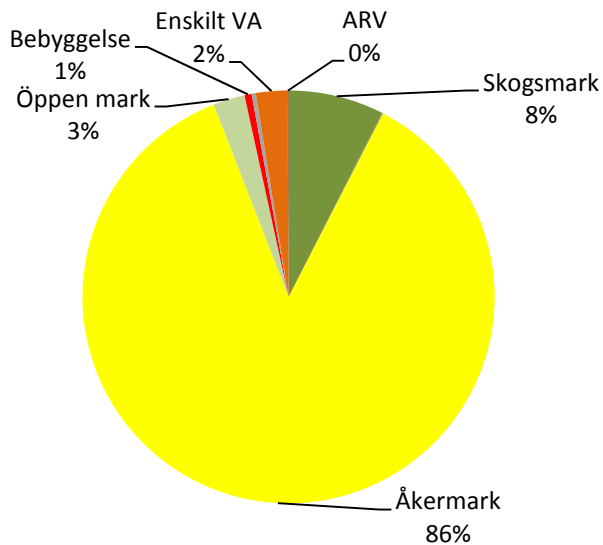
Den totala fosforbelastningen från Håtunabäckens avrinningsområde beräknas till nära 550 kilo (brutto, enligt beräkningar i vattenplan). Åkermark står för nära 90 procent av tillförseln och är helt dominerande källa. Övriga antropogena källor är enskilda avlopp (2%), bebyggelse (1%), och avloppsreningsverken Kevan Myggdansen och Kvarnibble (<1%). Mellanlagring och gödsling med avloppsslam från Käppala sker inom delar av avrinningsområdet. Villkor för verksamheten regleras genom förelägganden om försiktighetsmått<sup>6 7</sup>.

Bidraget via djurhållning redovisas inte i figuren och beräknas stå för en fosforbelastning motsvarande 1,5 ton räknat som utsöndring. Hur stor del av denna fosfor som belastar Håtunabäcken har inte varit möjligt att kvantifiera.

*Fosforbelastning (kg) från Håtunabäckens avrinningsområde*

Uppgifter om biologi och vattenkvalitet saknas. Med ledning av den beräknade bruttobelastningen 545 kg fosfor per år och en retention på cirka 5 procent<sup>9</sup> beräknas Håtunabäckens mynningstransport till cirka 520 kg fosfor. Baserat på ett medelflöde av 0,17 m<sup>3</sup>/s kan vattendragets fosforhalt uppskattas till nära 100 µg/l. Uppgiften är osäker. I följande figurer visas ekologisk status avseende biologiska kvalitetsfaktorer och näringsämnen. Dessutom visas ett diagram för totalkväve och absorbans. Om dataunderlag saknas är diagrammen tomma.
