# Sätrabäcken

Namn	Sätrabäcken
EU_ID (VISS)	NW660267-160344
Vattenförekomst	nej
DelARO namn	saknas
DelARO_ID (SMHI)	saknas
DelARO yta (km <sup>2</sup> )	cirka 15
ARO namn	Rinner till Mälaren-Görvål
ARO_ID (SMHI)	SE659958-160531
ARO yta (km <sup>2</sup> )	81,3
Längd (km)	6,1
Fallhöjd (m)	i.u.
Medelvattenföring (m <sup>3</sup> /s)	cirka 0,1
Definitiva vandringshinder	i.u.

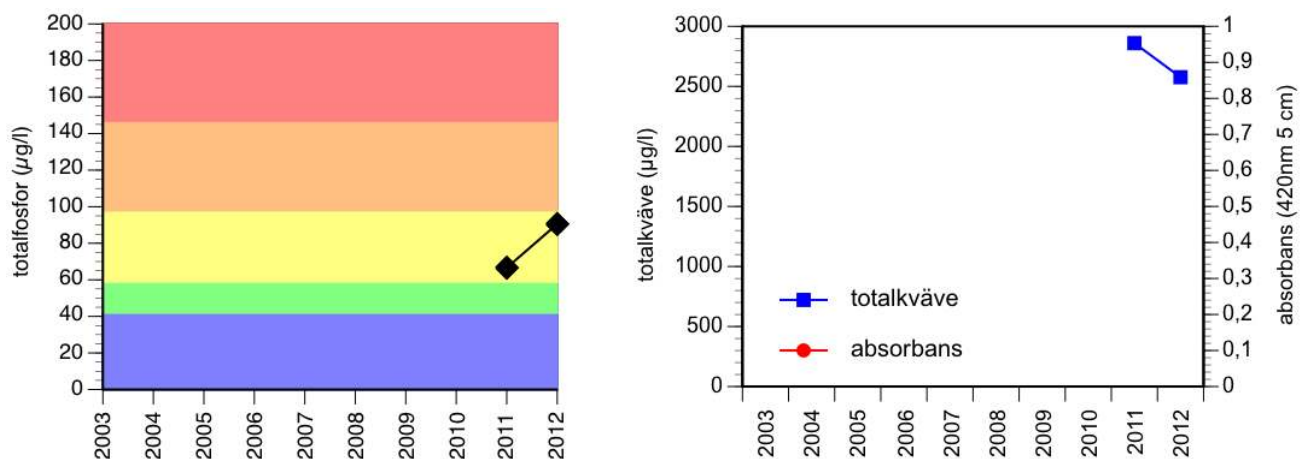
Figurerna ovan visar ekologisk status avseende näringsämnen (totalfosfor). Färgerna motsvarar intervall för respektive statusklass (blå – hög, grön – god, gul – måttlig, orange – otillfredsställande, röd – dålig). Dessutom visas ett diagram för totalkväve och absorptions. Om dataunderlag saknas är diagrammen tomma.

Den totala fosfortransporten i Sätträbäcken uppskattas till cirka 250 kg baserat på en uppmätt medelhalt av 80 µg/l (2011-2012). Halterna av fosfor och kväve (samt klorid) är förhöjda nedströms Högbytorp avfallsanläggning och uppvisar en trend av ökande halter<sup>5</sup>. Näringspåverkan från avfallsanläggningen har inte kvantifierats men kommer att möjliggöras genom pågående stickprovsundersökning av halter samt flödesregistrering<sup>6</sup>.

För att uppnå god ekologisk status krävs en minskad näringspåverkan till vattendraget. Med ledning av uppmätta halter (80 µg/l 2011-2012) och ett preliminärt gränsvärde mellan god och måttlig status (58 µg/l) uppskattas åtgärdsbehovet till en reduktion av cirka 25 procent motsvarande cirka 65 kg fosfor. Bedömningen är osäker.
