MILJÖ DUE DILIGENCE - DESKTOP TÅNG 2:5, UPPLANDS-BRO KOMMUN, STOCKHOLM LÄN

Kund: ICA Fastigheter AB

Datum: 25 februari 2019 rev. 15 januari 2021

Uppdragsnummer: 10282334

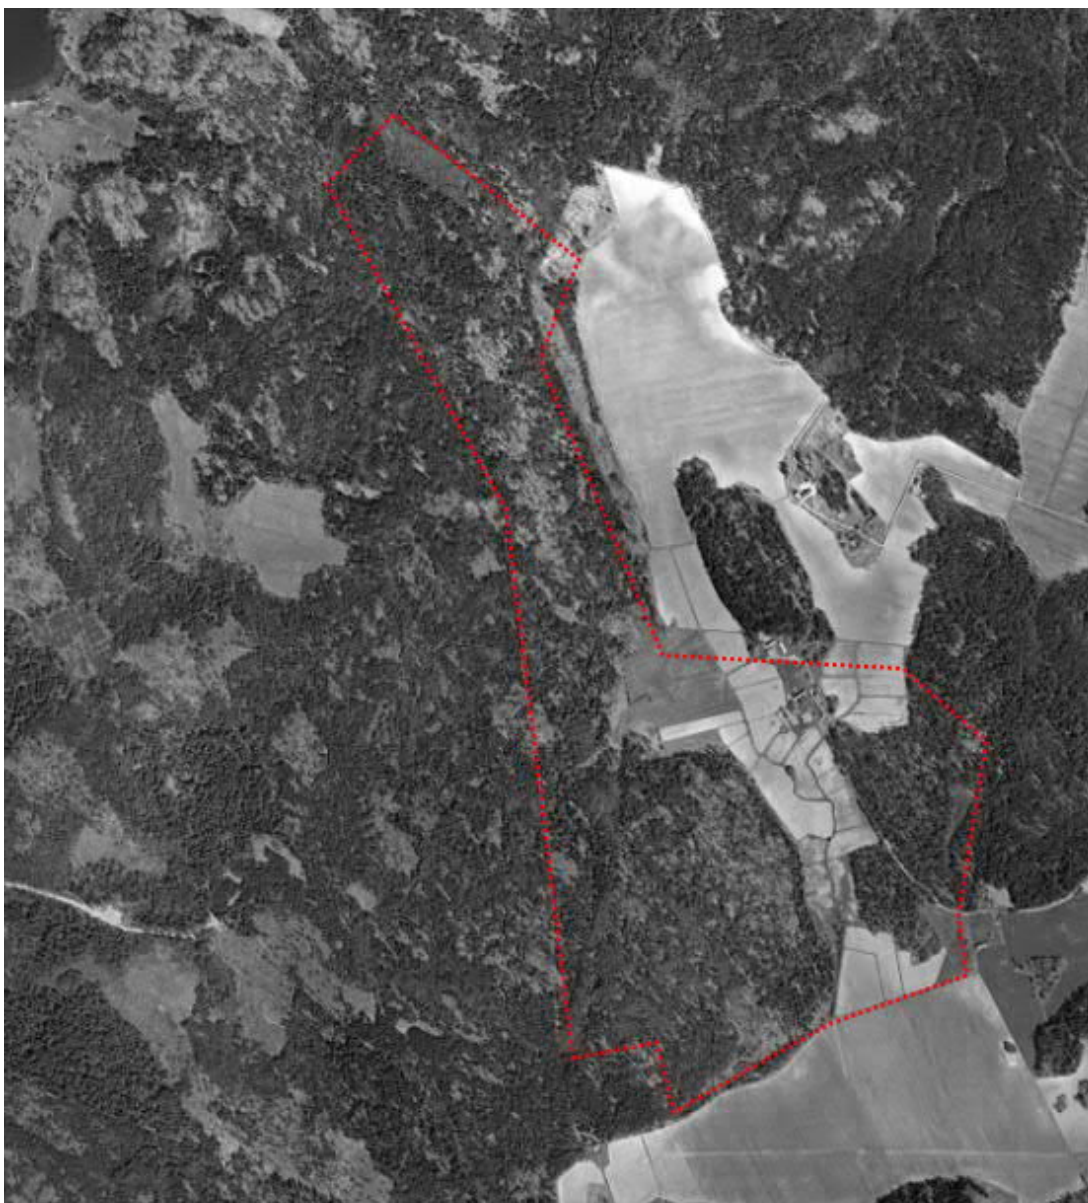
Figur 3 Flygbild från 1960. Ungefärligt utbredning av fastigheten är markerad med röd linje. (Källa. Lantmäteriet)

Enligt historiska kartan från 1951 samt flygfoton från 1960-talet och 1970-talet bestod fastigheten tidigare av jordbruksmark. På fastigheten har det även funnits ett par gårdar med tillhörande trädgård, se figurer 2, 3 och 4.

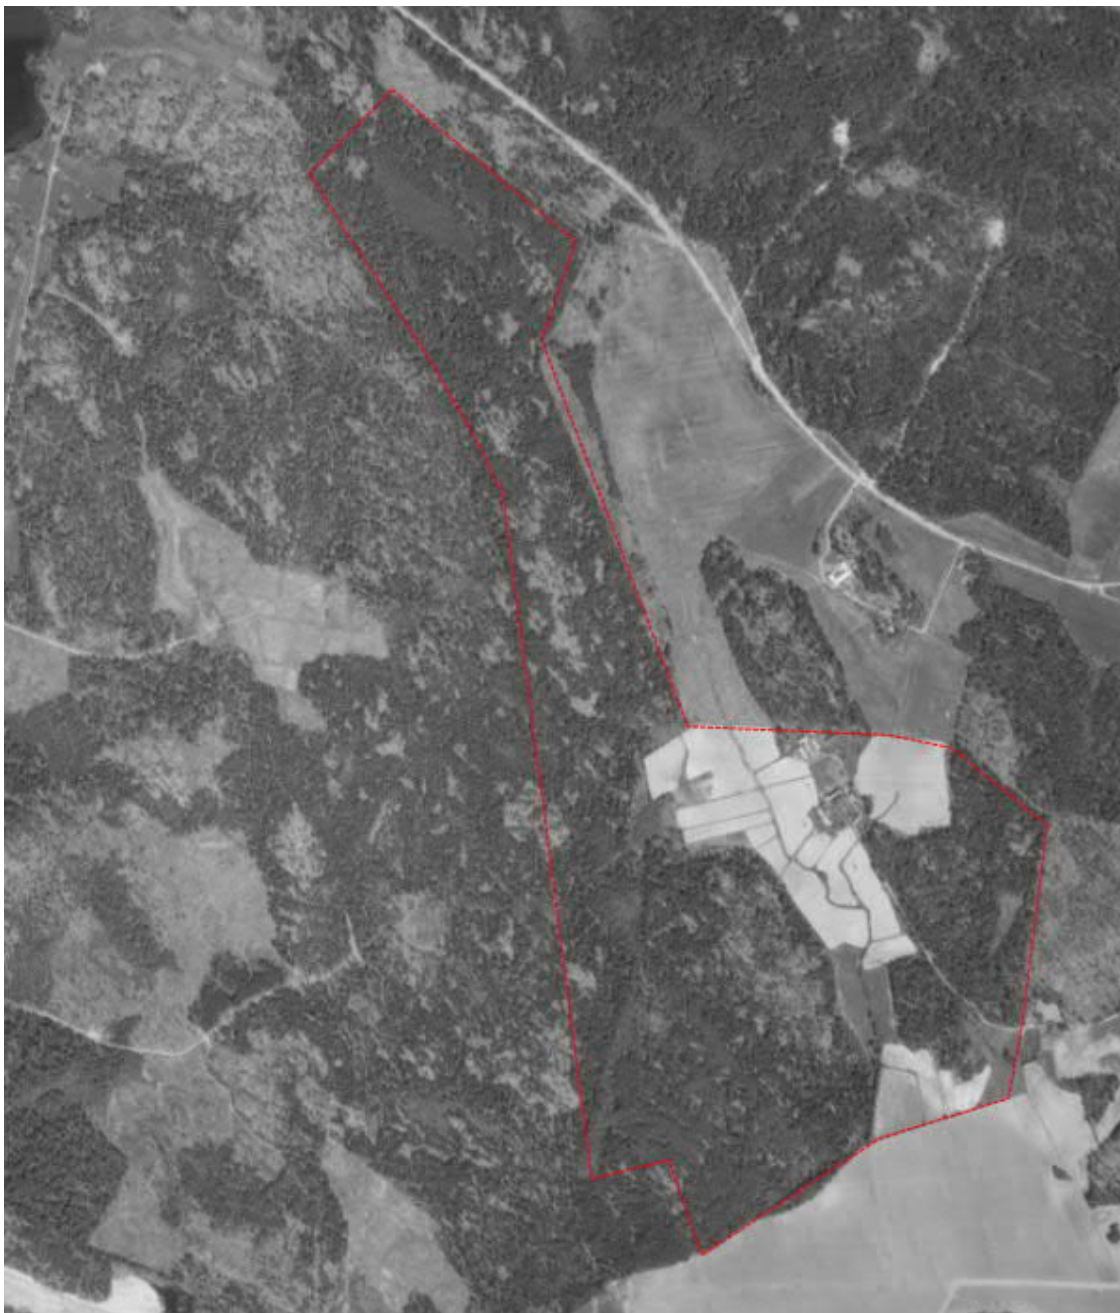
Figur 4 Flygbild från 1975 Ungefärligt utbredning av fastigheten är markerad med röd linje. (Källa. Lantmäteriet).
