KF Fastigheter

Tegelhagen Torklada tillhörande fd Brogårds Tegelbruk

Konsekvensanalysbeskrivning

Datum	2009-03-27
Uppdragsnummer	611109 32830
Utgåva/Status	Ver 1

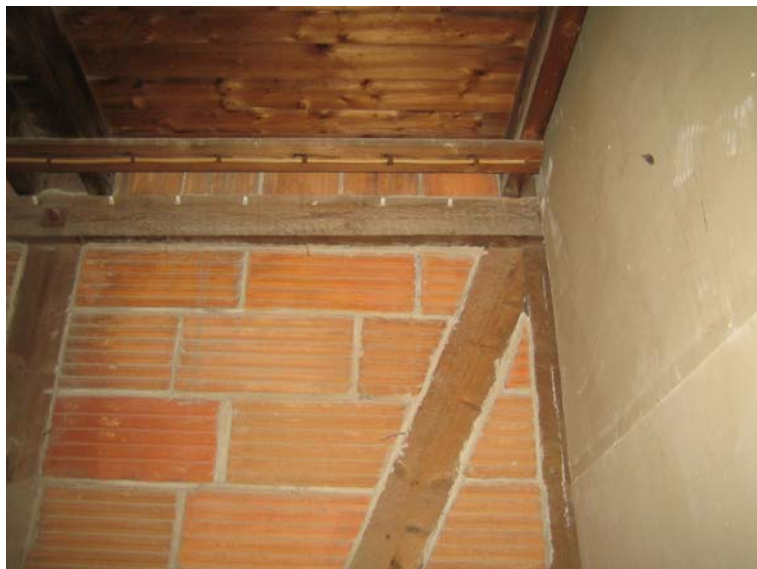
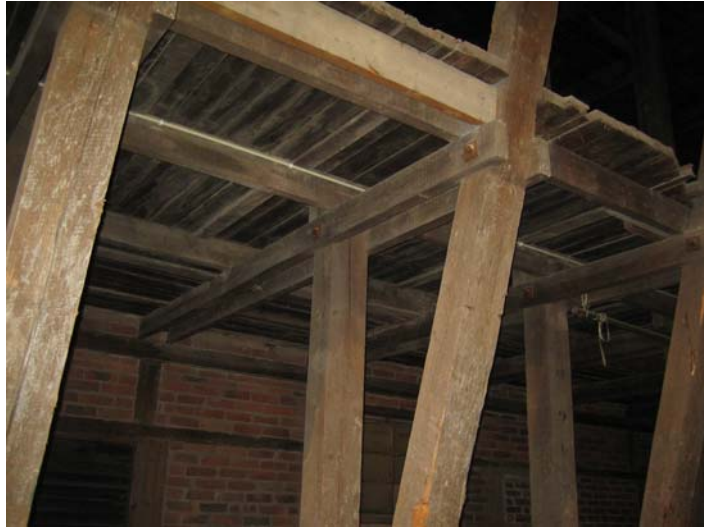
Mitt i hallen finns en stomme av järnbalkar som tillkommit då traverser installerades. Detta gjordes efter det att tegelbruket lades ner 1966.

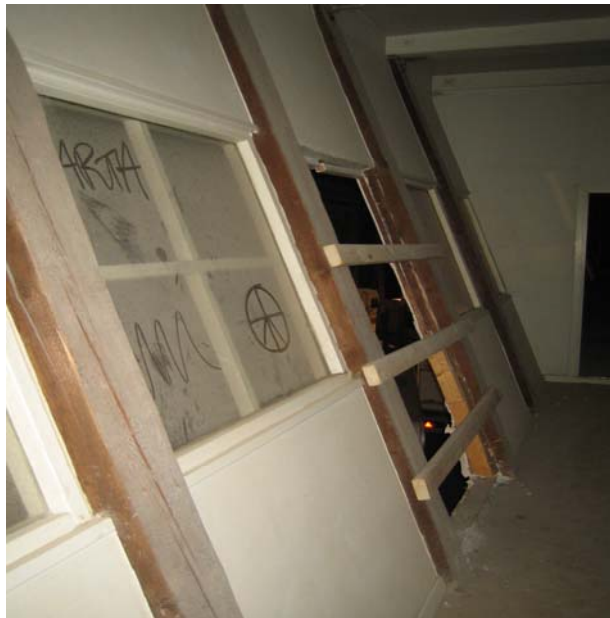
På en del av entresolbjälklaget är det inrett med kontorsrum som har lutande väggar ut mot hallen.

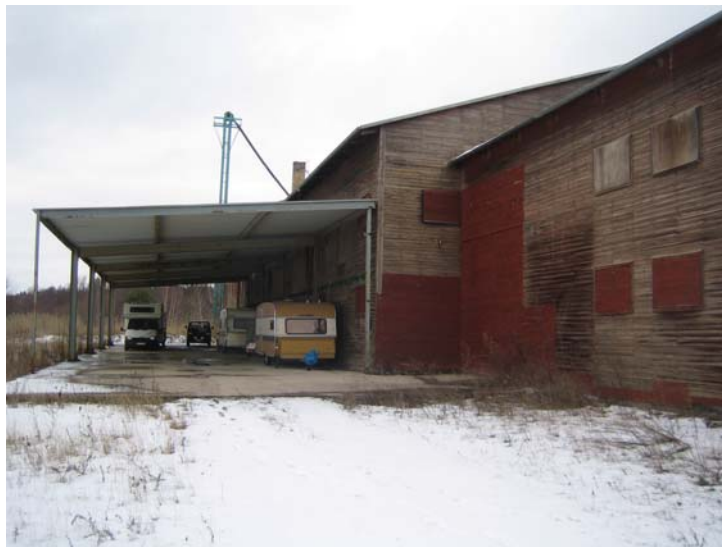
Huvudbyggnadens tak är sänkt. Av det ursprungliga taket återstår en kortare bit mot norr.

Huvudbyggnadens södra del är förlängd med en lägre byggnad med stomme av trä. Även mot öster finns en större tillbyggnad av trä. På västra sidan finns ett stort skärmtak bestående av stålstomme på betongplatta med tak av korrugerad plåt.
