# Kunskapsdelning kring branden i Bro Mälarstad och kommunens åtgärder

# Olycksutredning Sparres väg

20 februari 2026

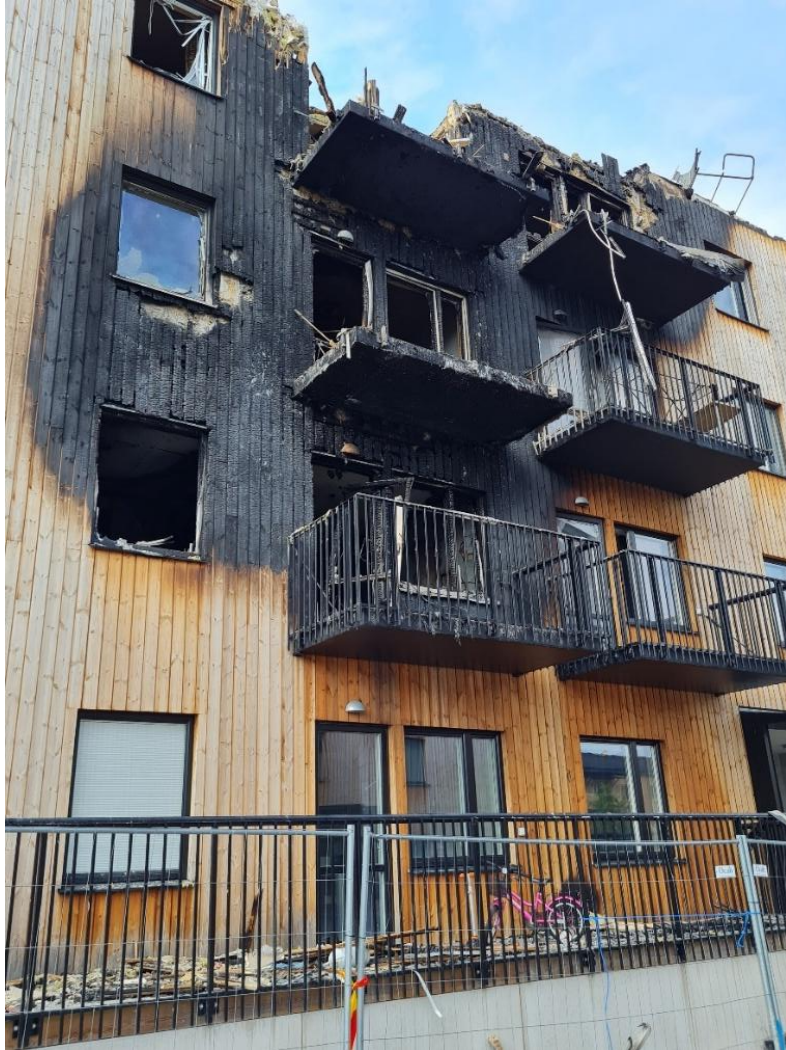
- Flerbostadshus från 2023
- 23 lägenheter i fyra våningsplan samt oinredd vind
- Konstruktion och fasad av trä
- Balkonger av trækärna omsluten av kompositmaterial
- Br1 och Vk3A

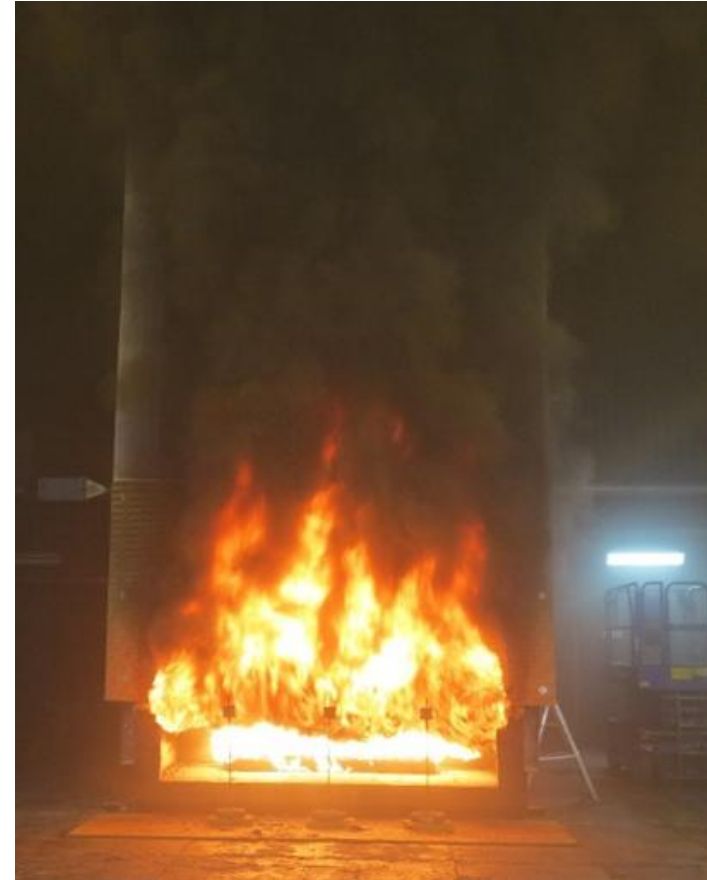
- Byggreglerna tillåter viss spridning
- BBR 5:551 Ytterväggar i byggnader i klass Br1 ska utformas så att:
  1. *den avskiljande funktionen upprätthålls mellan brandceller*
  2. *brandspridning inuti väggen begränsas,*
  3. *risken för brandspridning längs med fasadytan begränsas,*
  4. *risken för personskador till följd av nedfallande delar av ytterväggen begränsas.*
- SP FIRE 105 (allmänt råd till BBR 5:551) alternativt analytisk dimensionering

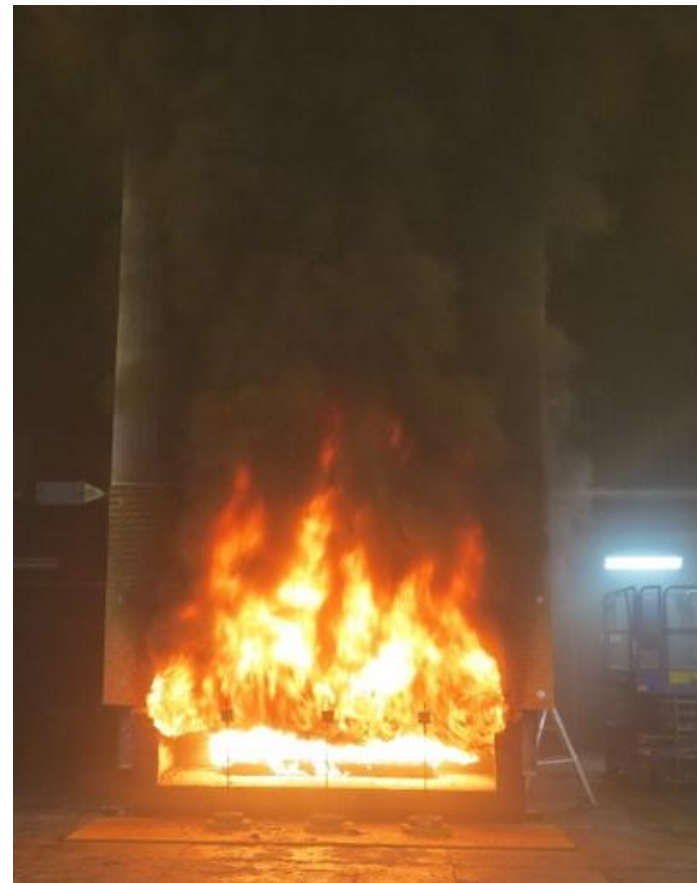
- Det förekommer olika tolkningar av byggreglerna i branschen
- Ytterväggen inkl. balkongerna omfattas av BBR 5:551 punkt 3
  - Inträffad händelse
  - Boverkets utlåtande
  - Överbesiktningsnämnd
- SP FIRE 105 för samtliga brännbara byggnadsdelar alternativt analytisk dimensionering
- Det ska säkerställas att: ”*möjligheten till tillfredställande utrymning och brandsläckning bibehålls*”(allmänt råd till BBR 5:55)
