## PM Markmiljö – Desktop inventering

Norra Köpmanvägen, Bro

Landskapslaget AB

Uppdragsnummer: 8083

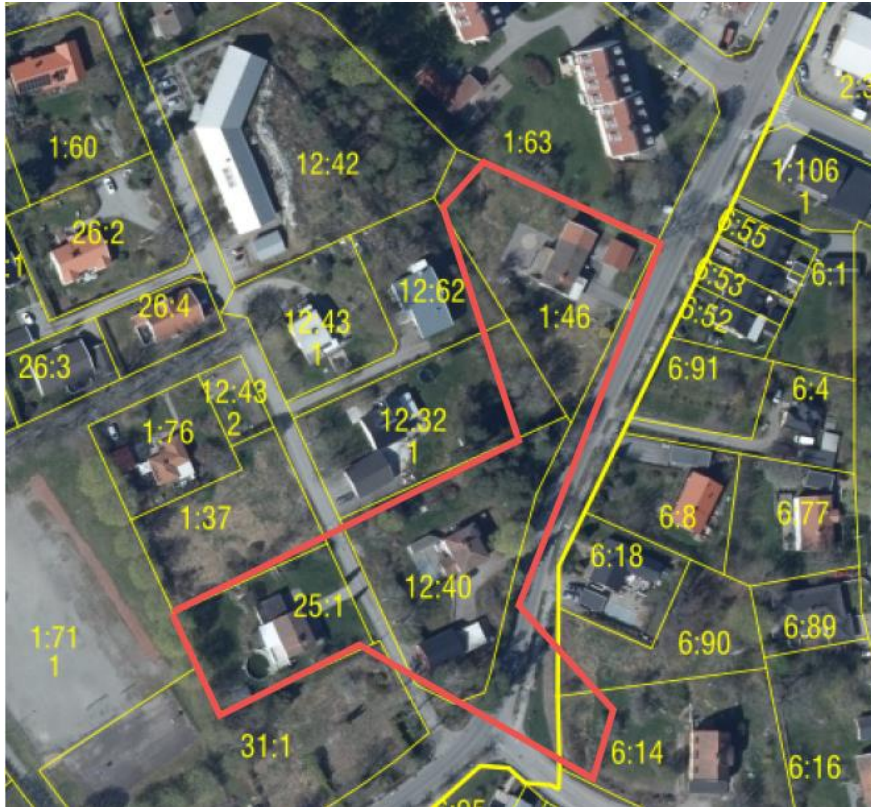
Figur 1. Ungefärligt undersökningsområde inom röd markering. Kartunderlag från Lantmäteriet.

## 2 Områdesbeskrivning

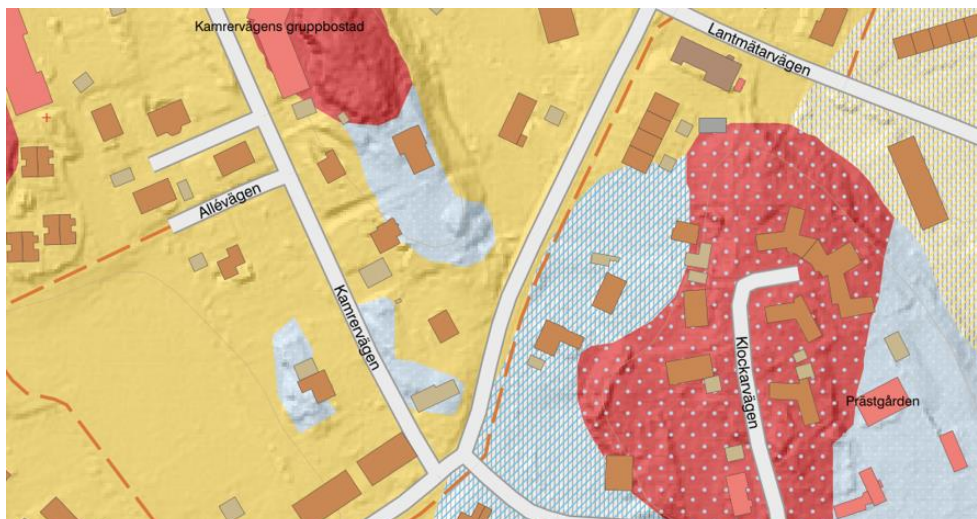
Figur 2. SGU:s jordartskarta. Gult= Postglacial lera, Rött med cyanprickar=tunn eller osammanhängande morän, Rött=berg i dagen, Cyan=morän.

Enligt SGU:s jordartskarta, se Figur 2 nedan, består marken på platsen av berg i dagen, morän och postglacial lera. Jordartskartan ger dock bara en översiktlig bild av förhållandena på platsen och kan innehålla direkta felaktigheter.

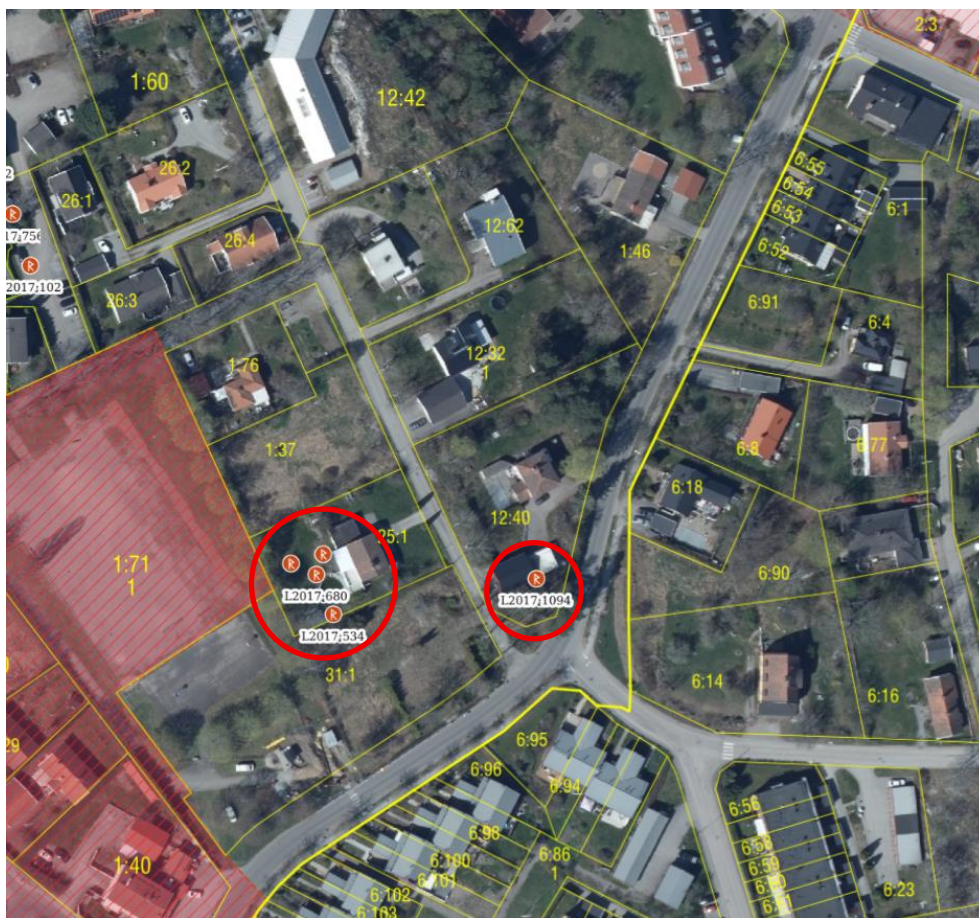
Figur 3. Fornsök karta över aktuella området där fornlämningar identifierats inom två fastigheter (Fornsök, 2025).

Enligt Fornsöks webbkarta finns det tre identifierade fornlämningar inom två fastigheter: Härnevi 25:1 och 12:40, se Figur 3. Väster om dessa finns även en pågående arkeologisk utredning.

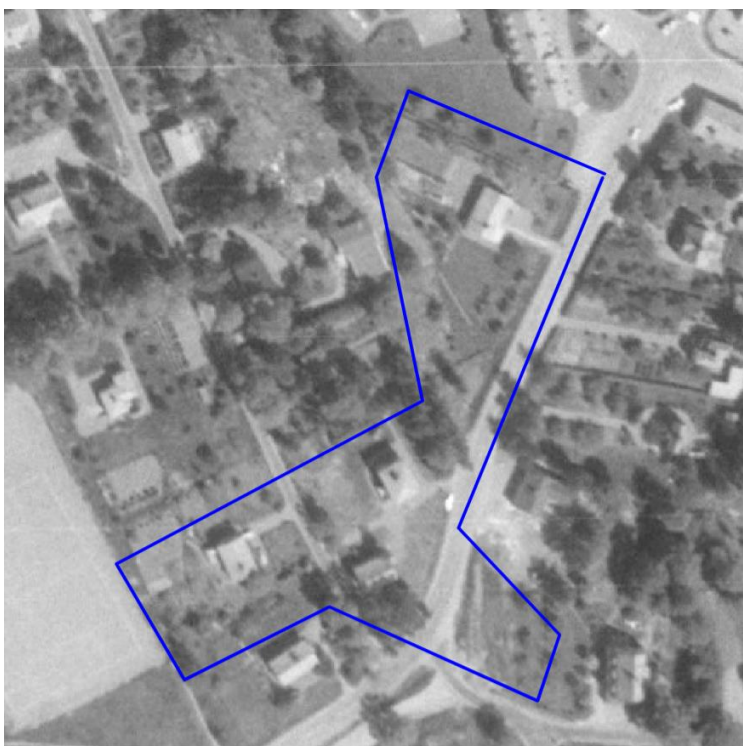
*Figur 5. Flygfoto över aktuella områden markerad med blått. Från ~1975 (Lantmäteriet, 2025).*

Historiska flygfoton från Lantmäteriet från 1960-talet, 1975 och fram till 2025 visar ej på större förändringar mellan åren inom de berörda fastigheterna. Se samtliga flygfoton i Figur 4, Figur 5 och Figur 6.

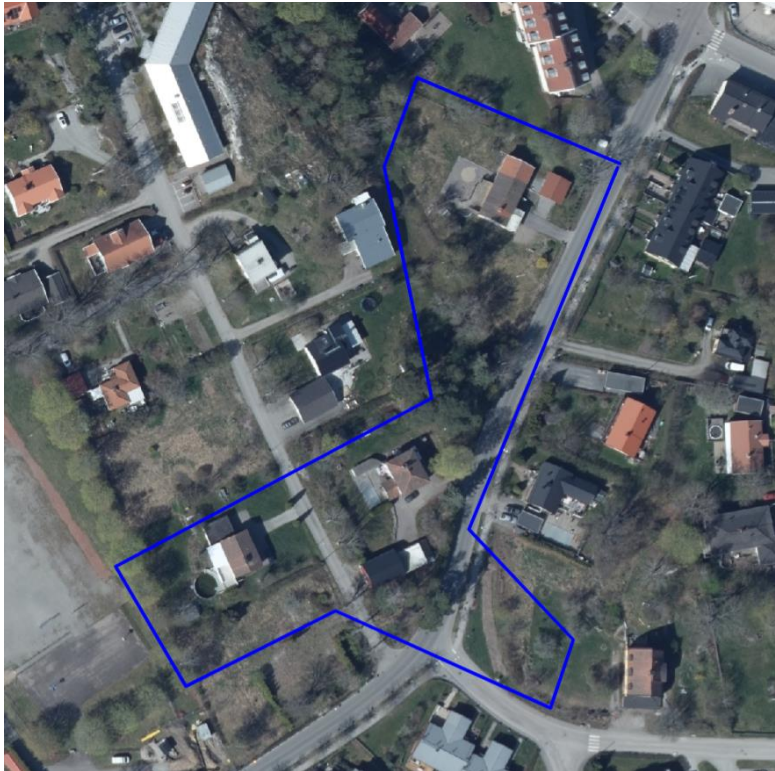
Figur 6. Satellitfoto över aktuell fastighet markerat med blått. Från 2025 (Lantmäteriet, 2025).

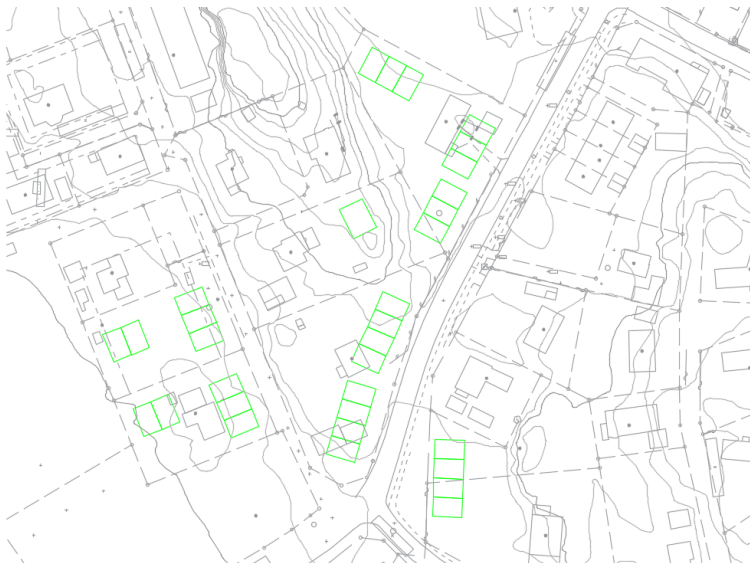
Figur 7. Planerade byggnader, ritning 250407 Planområde och bebyggelse Köpmanvägen.

De planerade byggnaderna består av ett fristående hus, två parhus samt 8 radhuslängor. Inga uppgifter finns om höjdsättning, planerade antal våningar eller om de planerade byggnaderna ska uppföras med eller utan källare., se Figur 7 nedan.
