Geotekniskt utlåtande

Detaljplan för Del av Tång 2:5 mfl, Upplands-Bro kommun

Förtydligande beskrivning av geotekniska förhållanden samt bedömning av geotekniska säkerhetsfrågor inom detaljplaneområdet.

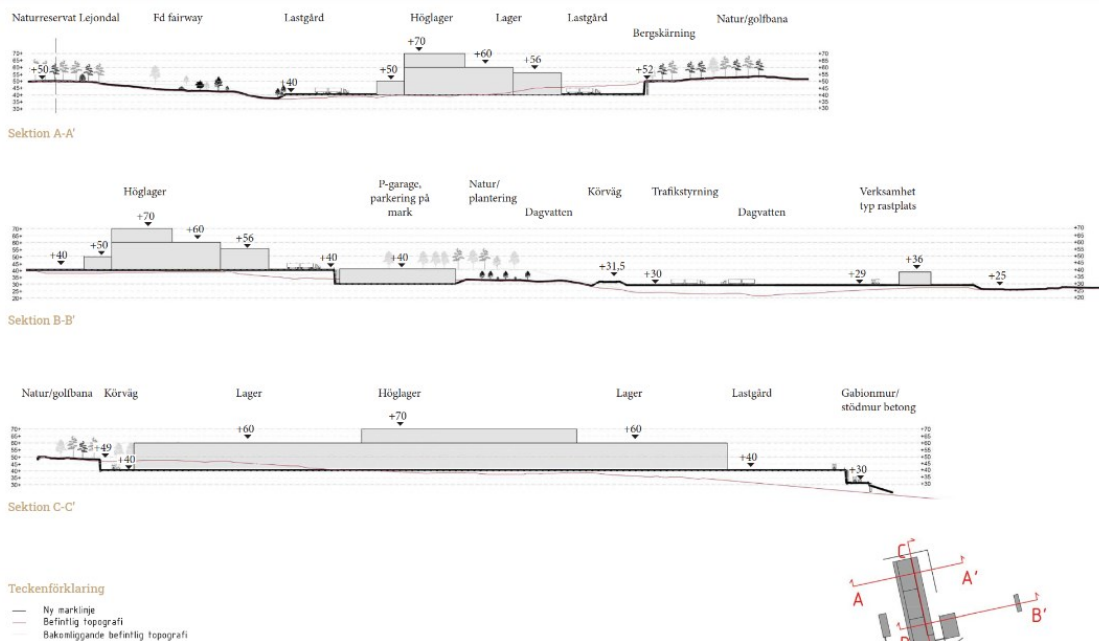
Figur 2 Landskapssektioner enligt Gestaltungsprogram sidan 7.

ICA Fastigheter planerar inom planområdet för Tång 2:5 mfl möjliggöra utveckling av logistikverksamheten och därmed utöka befintligt verksamhetsområde i Brunna, se Figur 1 och Figur 2. Den nya logistikverksamheten planeras omfatta lager- och logistikbyggnader på omkring 65 000 – 70 000 kvm med byggnadshöjder på generellt 18 meter samt med vissa högdelar på upp till 33 meter. Utöver en huvudlagerbyggnad planeras mindre byggnader med kompletterande verksamheter såsom kök, parkering och rastplats för lastbilschaufförer. Planområdet kommer att ha stora områden av asfalterade ytor med vägar och parkeringsytor för anslutande trafik till och från området. Inom området planeras även för grönytor samt nya dagvattendammar för lokalt omhändertagande av dag- och skyfallsvatten. Nivåskillnader inom området planeras hanteras med jord- och bergsslänter samt stödmurar.
