Datum
2025-03-03
Projekt ID
D0186429

Provtagningsplan

Kompletterande miljöteknisk undersökning på
fastigheten Brunnsvik 1:4 (Tammsvik)

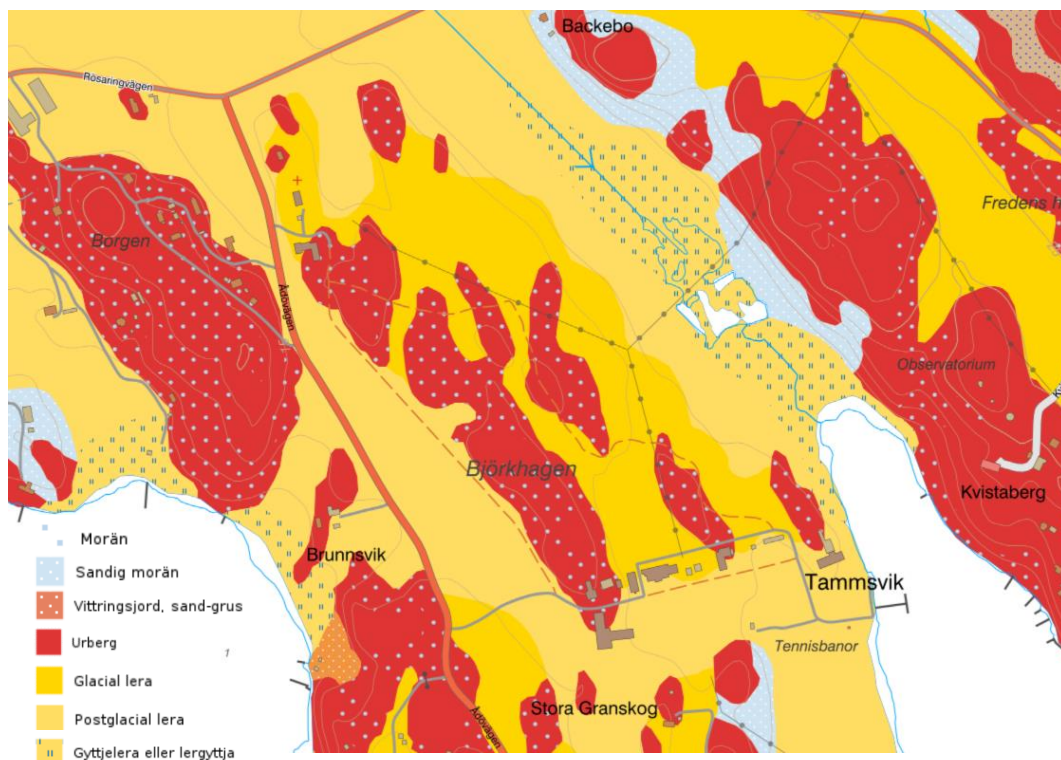
Figur 3.2. Utdrag ur SGU:s digitala jordartskarta som visar att jordarten inom det aktuella området främst består av glacial och postglacial lera med inslag av morän och urberg.

Enligt SGU:s jordartskarta består jordarten av glacial och postglacial lera med inslag av berg som är täckt av ett tunt lager morän, se Figur 3.2. Jorddjupet till berg varierar mellan 0 och 10 meter inom och runt utredningsområdet enligt SGU, och denna information har även bekräftats genom den geotekniska undersökning som genomförts i området (Geosigma, 2021).

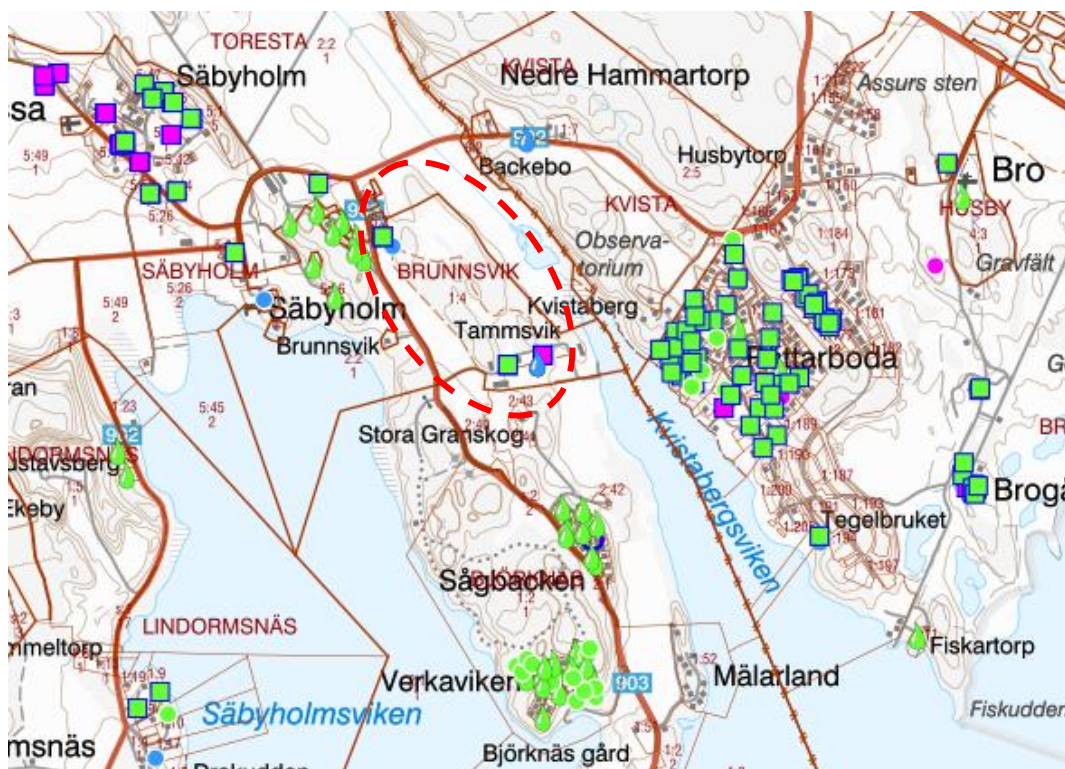
Figur 3.3. Utdrag ur SGU:s brunnarkiv med undersökningsområdet markerat med en röd cirkel. Det finns flera brunnar både innan- och utanför området.

Information om brunnar i närheten av fastigheten har hämtats från SGU:s brunnarkiv (SGU, 2016 a) och visas i Figur 3.3. Det finns en dricksvattenbrunn, två energibrunnar samt en brunn med okänd användning inom området. Det finns också ett flertal dricksvatten och energibrunnar i närheten av området. Det kan även finnas brunnar i närheten som ej anges i arkivet.

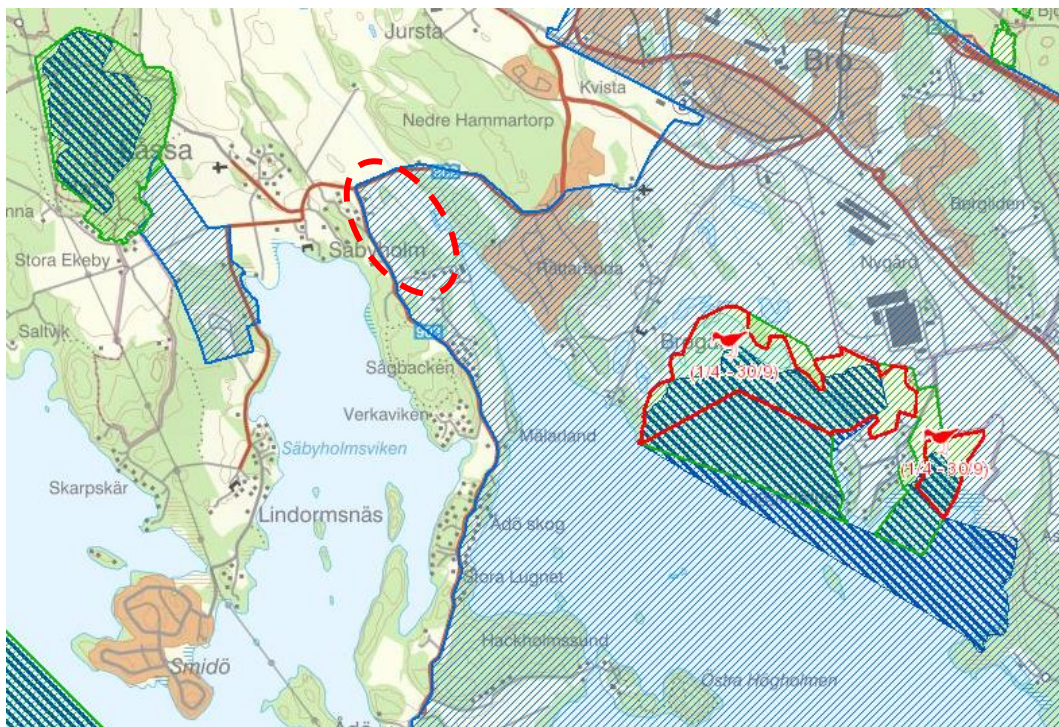
Figur 3.4. Utdrag från Naturvårdsverkets 'Skyddad natur' verktyg. Det ljusblå randiga området visar det östra Mälaren vattenskyddsområdet, det mörkblå randiga området är ett Natura 2000-område för art- och habitatdirektivet, de gröna randiga områdena är naturreservat, och de områdena markerade med en solid röd linje har tillträdesförbud på grund av häckande fåglar. Utredningsområdet är markerat med en röd streckad cirkel.

Hela utredningsområdet ligger inom östra Mälaren vattenskyddsområde; se Figur 3.4. Detta innebär att områdets vattenresurser skyddas enligt särskilda regler och bestämmelser för att säkerställa att vattnet är rent och inte påverkas negativt av verksamheter eller aktiviteter i området. Vattenskyddsområdet är avsett att förebygga föroreningar och skydda grundvattnet, vilket är viktigt för att bevara vattenkvaliteten och säkerställa en hållbar vattenanvändning. Hela området är också ett nitratkänsligt område enligt nitratdirektivet 91/676/EEG.

Även om det inte finns några naturskyddsområden inom utredningsområdet, finns det flera skyddade områden i närheten, se Figur 3.4. Dessa skyddade områden kan vara av stor betydelse för bevarande av biologisk mångfald och ekosystemtjänster, och de kan påverka planeringen och genomförandet av projekt i närheten.

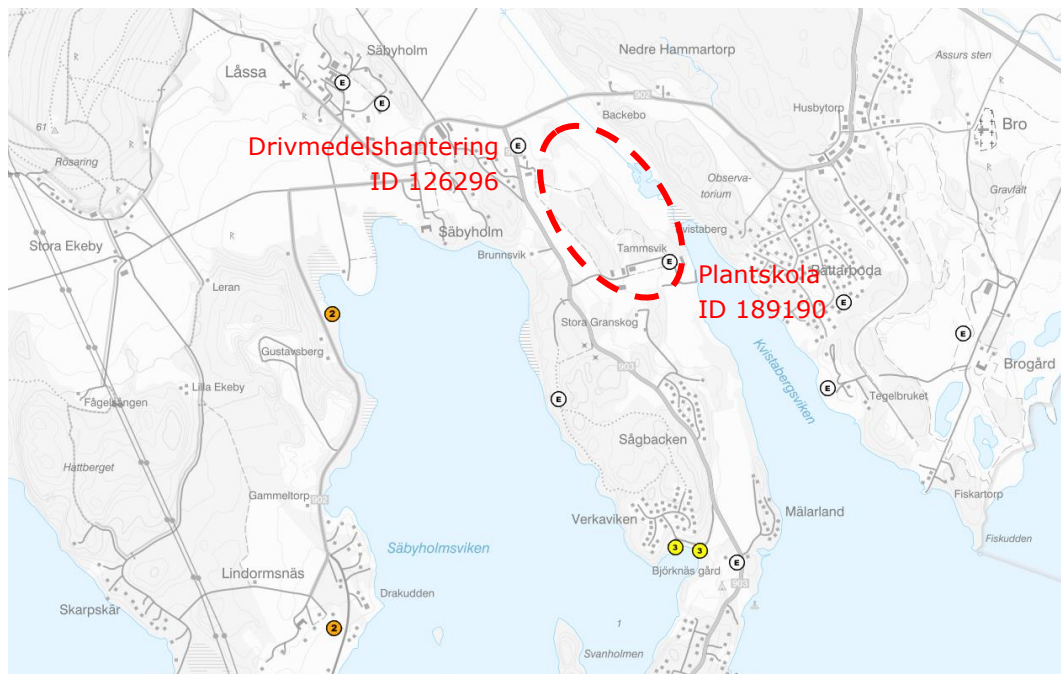
Figur 4.1. Utdrag från Länsstyrelsens EBH-kartan. Utredningsområdet är markerat med en röd streckad cirkel och objekt i närheten med röd text.

Det finns även drivmedelshantering noterad strax norr om området. Enligt naturvårdverkets branschlista kan alifatiska och aromatiska kolväten förekomma i området, samt metaller och PAH:er.
