# PM GEOTEKNIK

## Kockbacka gärde (Södra) - Bro

### PM Geoteknik

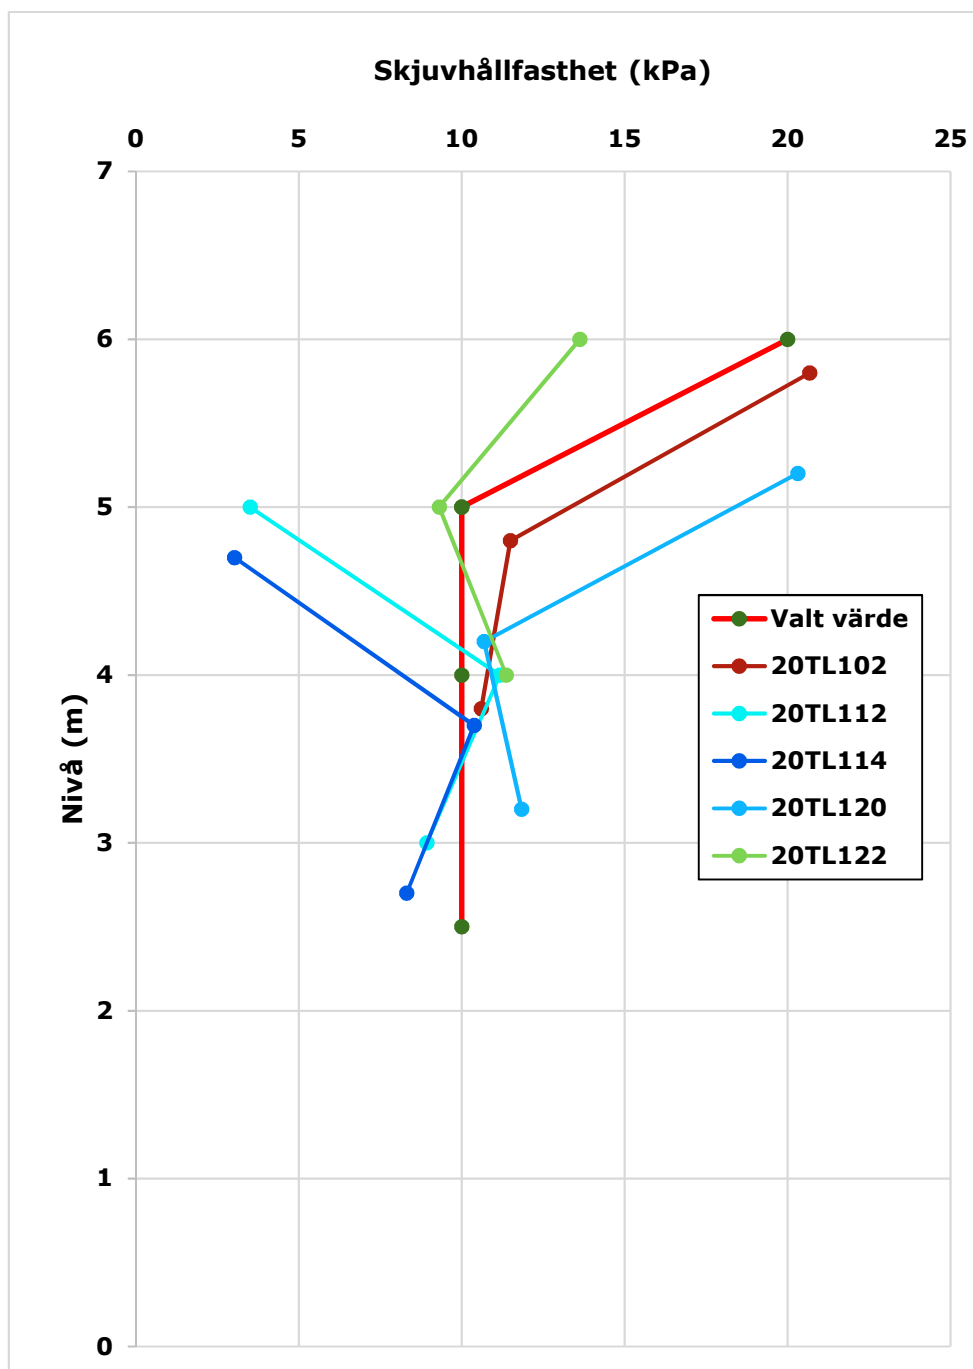
Valda värden för skjuvhållfasthet på leran visas nedan.

Figur 6.2.1 – Rött streck i figuren visar valt värde,  $C_{u, valt}$

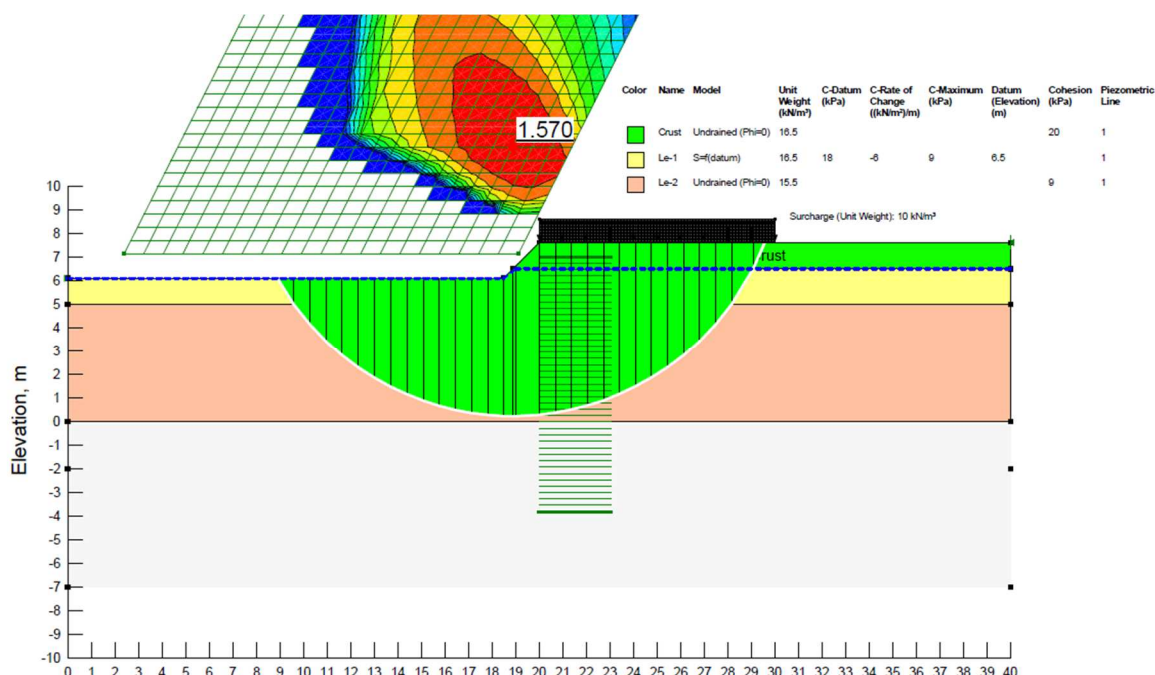
Figur 8.2 Stabilitet vid 1,5m djup schakt

En översiktlig kontroll av stabilitet i samband med schakt är utförd. Skjuvhållfastheten för torrskorpeleran har satts till 20 kPa och en last på 10 kPa har påförts vid markytan. Kravet är att säkerhetsfaktorn ska vara minst 1,5.

Beräkningar visar att schakt ner till 1,5m under markytan kan genomföras utan att det föreligger risk för stabilitetsbrott, men inte med 2,0 m djup schakt. Schaktslätten är satt till 1:1 och lasten på krönet till 10 kPa. Beräkningar visar på en säkerhetsfaktor på ca 1,3 respektive ca 1,6, se figurer nedan.
