## Tibbleängen, Kungsängen, Upplands Bro kommun

### Underlag till detaljplan

### Utrednings PM Geoteknik

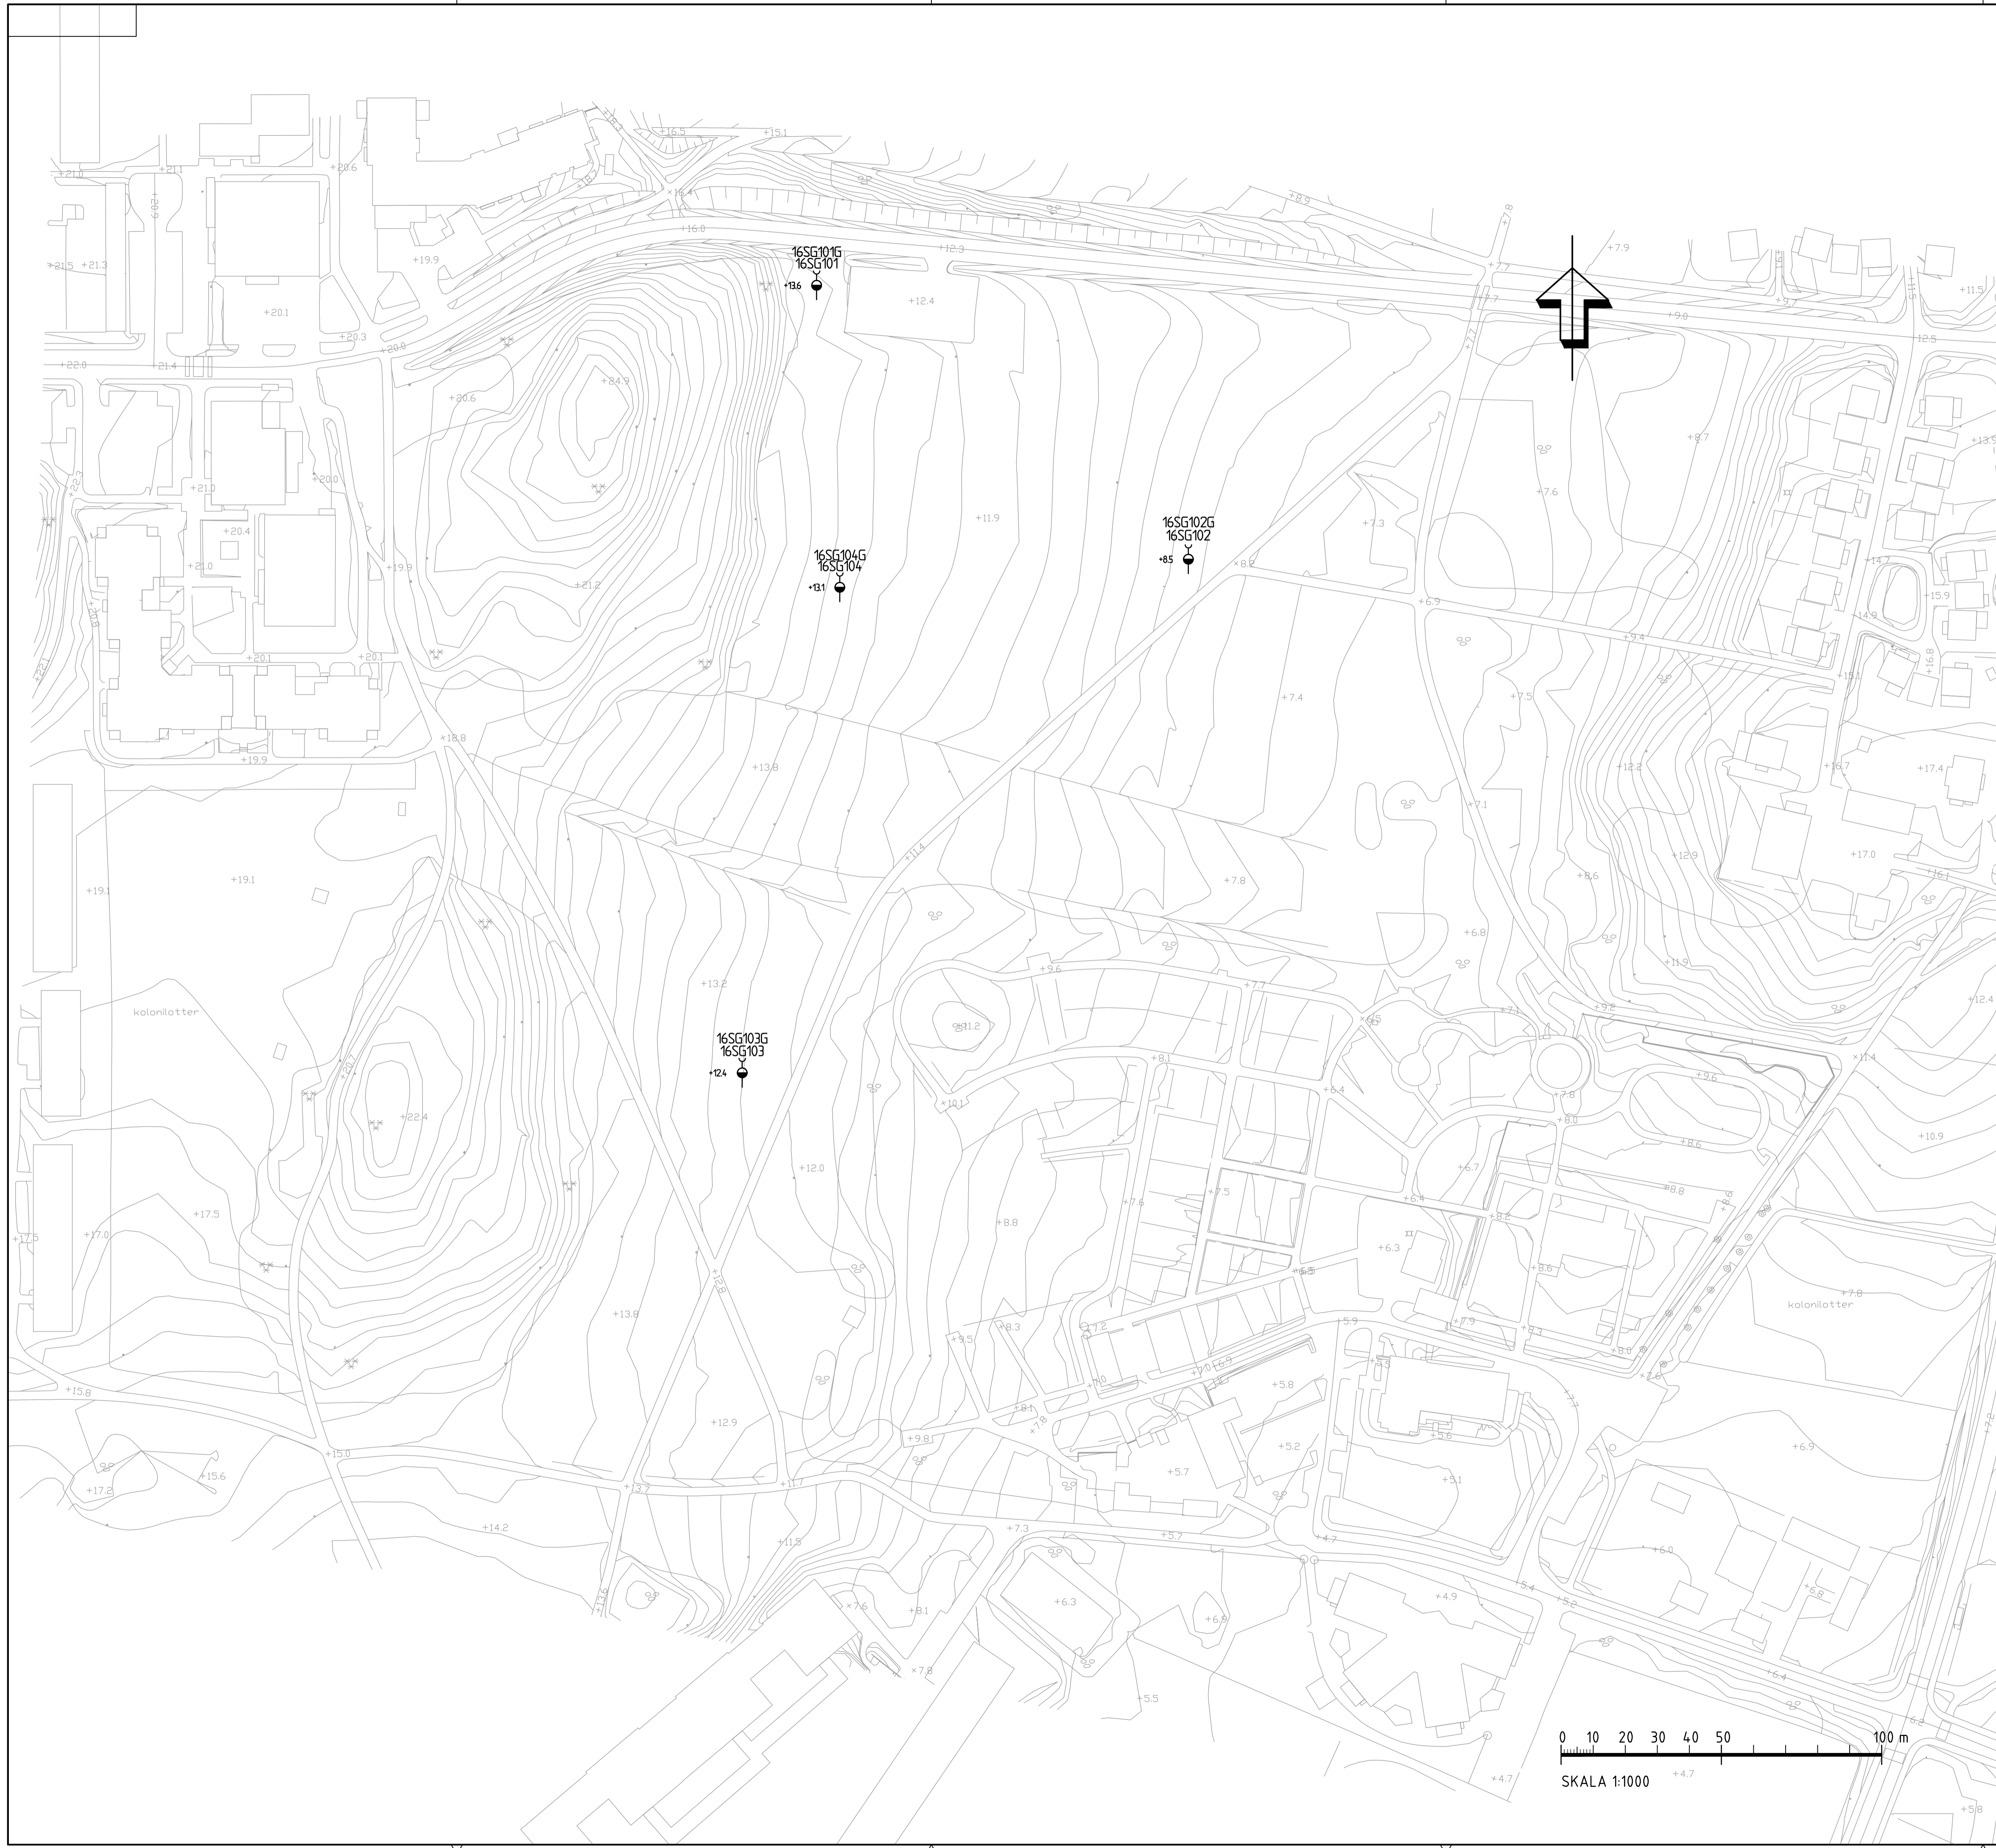
**TECKENFÖRKLARING**  
 UNDERSÖKNINGSPUNKTERNA 16SG101-16SG104  
 ÄR UTFÖRDA AV STRUCTOR GEOTEKNIK  
 STOCKHOLM AB UNDER MARS 2016.

Grundvattenrörens placering syns i bilaga 1. Rörens djup och utförda grundvattenlodningar kan ses i bilaga 2.

Fyra grundvattenrör har installerats i området med placering enligt bilaga 1. Uppmätt trycknivå i moränen under leran ligger på mellan + 7,9 och + 12,1 i de installerade rören. Nära höjdpartiet ligger trycknivån ca 3,5 meter under markytan medan den i den mera låglänta östra delen av området ligger ca 0,6 meter under markytan.
