PM GEOTEKNIK

Kockbacka gärde (Norra) - Bro

PM Geoteknik

På uppdrag av Upplands-Bro kommun har Treeline Consulting AB utfört översiktliga geotekniska undersökningar i Bro som underlag för exploatering av skola och idrottshall samt en ny GC-bro över en järnväg.

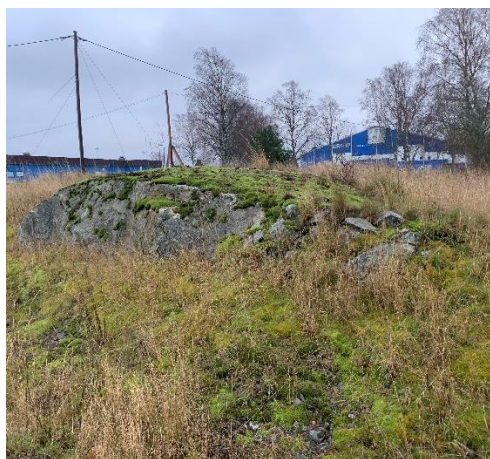
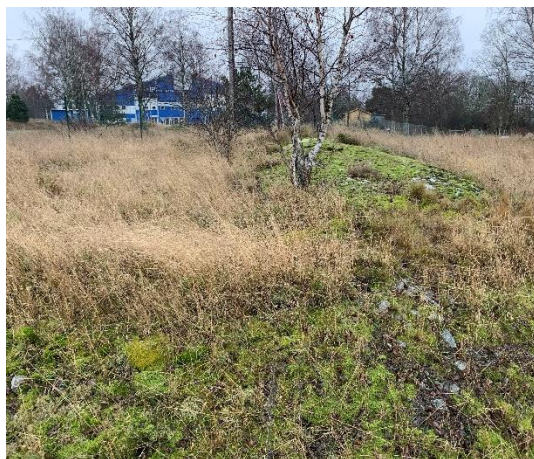
Det enda område som har identifierats där bergschakt kan bli aktuellt är på västra sidan av järnvägen på södra sidan av Ginnlögs väg där en ny GC-väg planeras, se bilder nedan.

Bild 11.1-11.2 Berg i dagen på södra sidan av Ginnlögs väg.
