# Resultat Köpmanvägen

Sweco Sverige AB	RegNo 556767-9849
Uppdrag	Skyfallsutredning Bro Torg
Uppdragsnummer	30049028
Kund	Upplands-Bro kommun
Upprättad av	Angeliki Kapoutsi
Datum	2026-01-17
Dokumentreferens	20260117_Resultat_Köpmanvägen

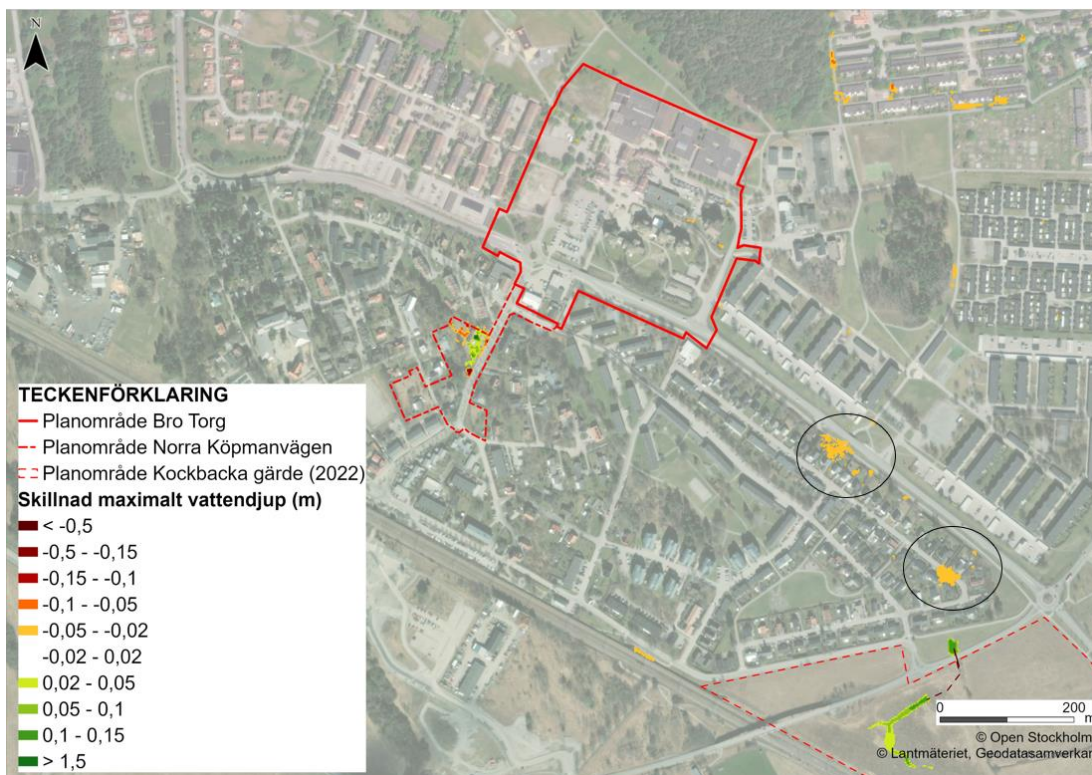
Jämförelsen av maximala vattendjup i Scenario 1 mot Scenario 0 visade att exploatering av endast Köpmanvägen utan åtgärdsförslag innebär att försämringar sker nedströms på två platser utanför planområdet där vattendjupet ökar med mindre än 5 cm, se svart cirkel nedan. Denna försämring anses vara försumbar då den är lägre än 5 cm samt att de kan bero på modellosäkerheter. Skillnader finns även inom planområdet som beror på ändring av höjdsättningen. De ökade vattendjupen inom planområdet till följd av exploateringen kan avhjälpas med hjälp av planerad höjdsättning.

Figur 1. Skillnader i maximala vattendjup vid 100-årsregn med klimatfaktor 1,4 i Scenario 1 med Scenario 0. Röda och orangea färger visar en försämring medan gröna färger indikerar en förbättring. Förändringar +/- 0,02 m visas ej.

Slutsatsen är att både Scenario 1 och 3, dvs genomförande av Norra Köpmanvägen med befintlig situation vid Bro torg, medför marginella försämringar vid lågpunkter nedströms planområdet. Scenario 1 har påverkan på Snickarevägen och Scenario 3 har påverkan på både Snickarevägen och Lantmätarvägen. Påverkan på Snickarevägen anses vara försumbar och kan eventuellt bero på modellosäkerheter.

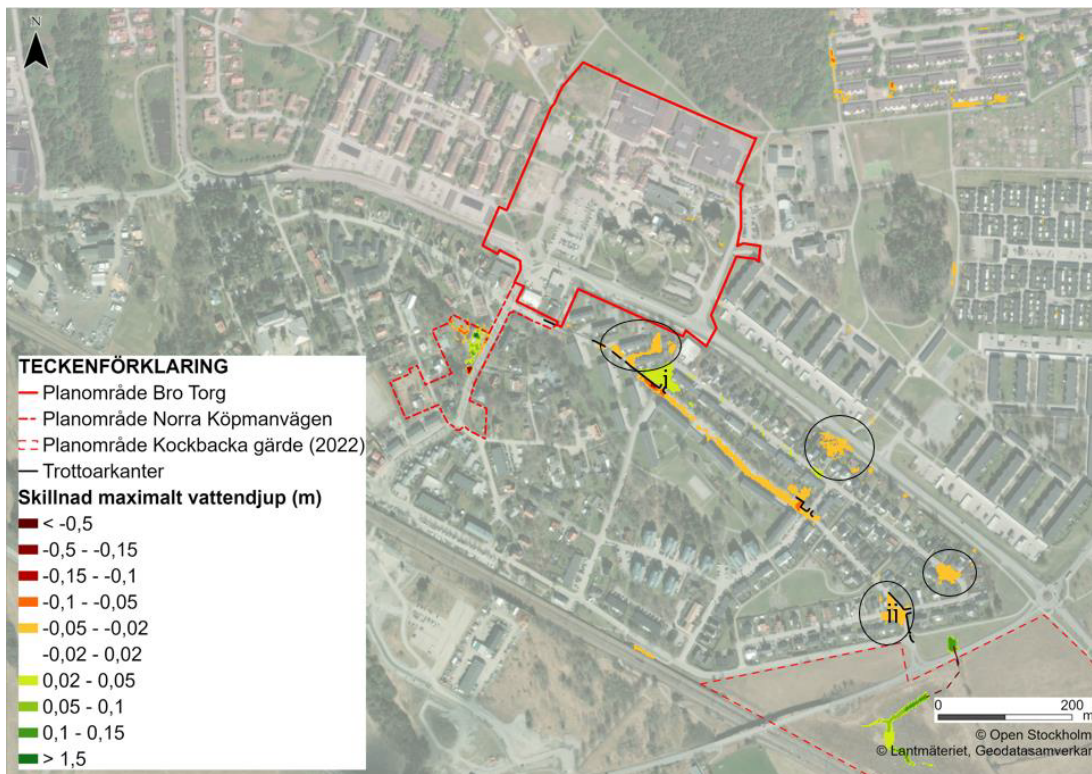
Jämförelsen av Scenario 3 mot Scenario 0 visade att trottoarkanter som har lagts till i modellen verkar att ha effekt på flöden och vattenansamlingar längs med Lantmätarvägen och Snickarvägen. Specifikt märks följande:

En förbättring inom en fastighet vid Lantmätarvägen/Snickarvägen, se (i) och mindre förbättringar längs med Snickarvägen.

En försämring med ca 3 cm på Lantmätarvägen som beror på att mer vatten rinner på gatan till följd av tillagda trottoarkanter i modellen (ii). Försämringar finns på några platser längs med Snickarvägen på ca 3 cm, se svarta cirklar i Figur 3.

Figur 3. Skillnader i maximala vattendjup vid 100-årsregn med klimatfaktor 1,4 i Scenario 3 med Scenario 0. Röda och orangea färger visar en försämring medan gröna färger indikerar en förbättring. Förändringar +/- 0,02 m visas ej.
