## Brobäcken (nedre Brobäcken)

## Miljökvalitetsnormer och övriga miljömål

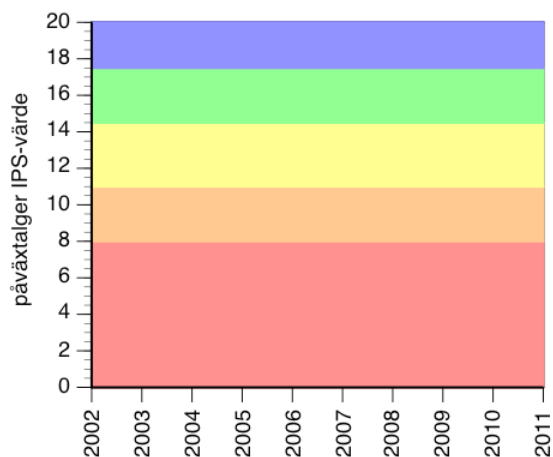
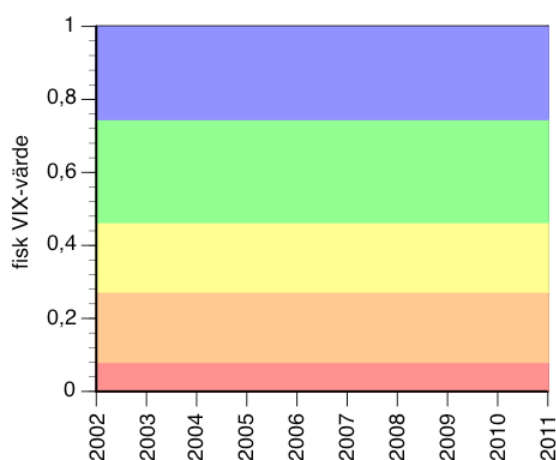
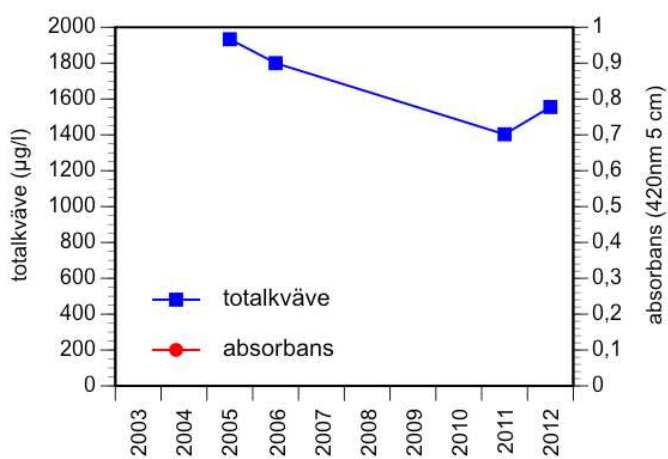
Figurerna ovan visar ekologisk status avseende biologiska kvalitetsfaktorer (påväxtalger, bottenfauna, fisk) och näringsämnen (totalfosfor). Färgerna motsvarar intervall för respektive statusklass (blå – hög, grön – god, gul – måttlig, orange – otillfredsställande, röd – dålig). Dessutom visas ett diagram för totalkväve och absorbans. Om dataunderlag saknas är diagrammen tomma.

Brobäcken omfattas av Bro Hof kontrollprogram för ytvatten. Bottenfauna undersöktes 2005 på uppdrag av Ragn-Sells Avfallsbehandling AB. I följande figurer visas ekologisk status avseende biologiska kvalitetsfaktorer och näringsämnen. Dessutom visas ett diagram för totalkväve och absorbans. Om dataunderlag saknas är diagrammen tomma.
