Håtunabäcken

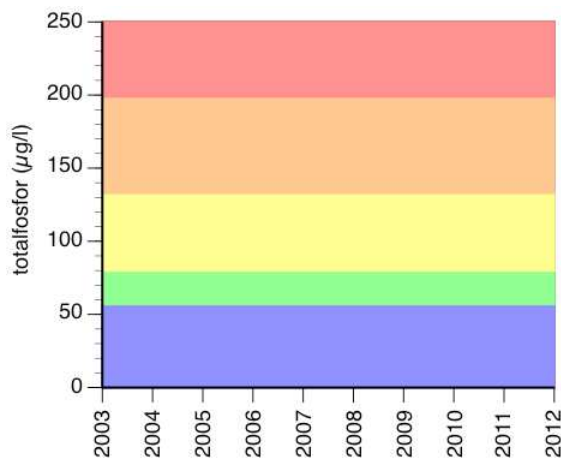
Figurerna ovan visar ekologisk status avseende biologiska kvalitetsfaktorer (påväxtalger, bottenfauna, fisk) och näringsämnen (totalfosfor). Färgerna motsvarar intervall för respektive statusklass (blå – hög, grön – god, gul – måttlig, orange – otillfredsställande, röd – dålig). Dessutom visas ett diagram för totalkväve och absorbans. Om dataunderlag saknas är diagrammen tomma.

Uppgifter om biologi och vattenkvalitet saknas. Med ledning av den beräknade bruttobelastningen 545 kg fosfor per år och en retention på cirka 5 procent⁸ beräknas Håtunabäckens mynningstransport till cirka 520 kg fosfor. Baserat på ett medelflöde av 0,17 m³/s kan vattendragets fosforhalt uppskattas till nära 100 µg/l. Uppgiften är osäker. I följande figurer visas ekologisk status avseende biologiska kvalitetsfaktorer och näringsämnen. Dessutom visas ett diagram för totalkväve och absorptions. Om dataunderlag saknas är diagrammen tomma.
