Örnäsbäcken

Objektdatablad för Örnäsbäcken, tillhörande Vattenplan för Upplands-Bro kommun

Upprättad: 2013-04-25, Anna Gustafsson, Naturvatten AB

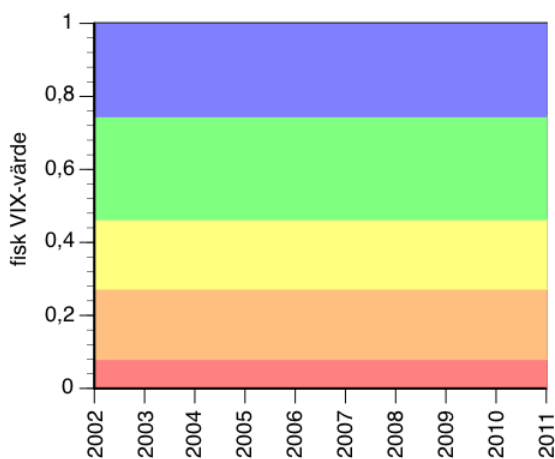
Figurerna ovan visar ekologisk status avseende biologiska kvalitetsfaktorer (påväxtalger, bottenfauna, fisk) och näringsämnen (totalfosfor). Färgerna motsvarar intervall för respektive statusklass (blå – hög, grön – god, gul – måttlig, orange – otillfredsställande, röd – dålig). Dessutom visas ett diagram för totalkväve och absorbans. Om dataunderlag saknas är diagrammen tomma.

Uppgifter om biologi och vattenkvalitet saknas. Fosforhalten i Örnäsbäcken bedöms ligga i samma storleksordning som ytvattenhalten i Örnässjön, det vill säga kring 35 µg/l. I följande figurer visas ekologisk status avseende biologiska kvalitetsfaktorer och näringsämnen. Dessutom visas ett diagram för totalkväve och absorptions. Om dataunderlag saknas är diagrammen tomma.
