# Skötselplan för natur- och rekreationsvärden vid Tång 2:5, Brunna, Upplands-Bro kommun.

2021-10-29, rev 2022-03-15

Dokumentdatum: 2021-10-29, rev 2022-03-15  
Dokumentnamn: Skötselplan för natur- och rekreationsvärden  
Uppdragsnummer: 21156  
Uppdragsansvarig: Henrik Ericson VAP  
Utredare: Andreas Asp, Madeleine Allvin VAP

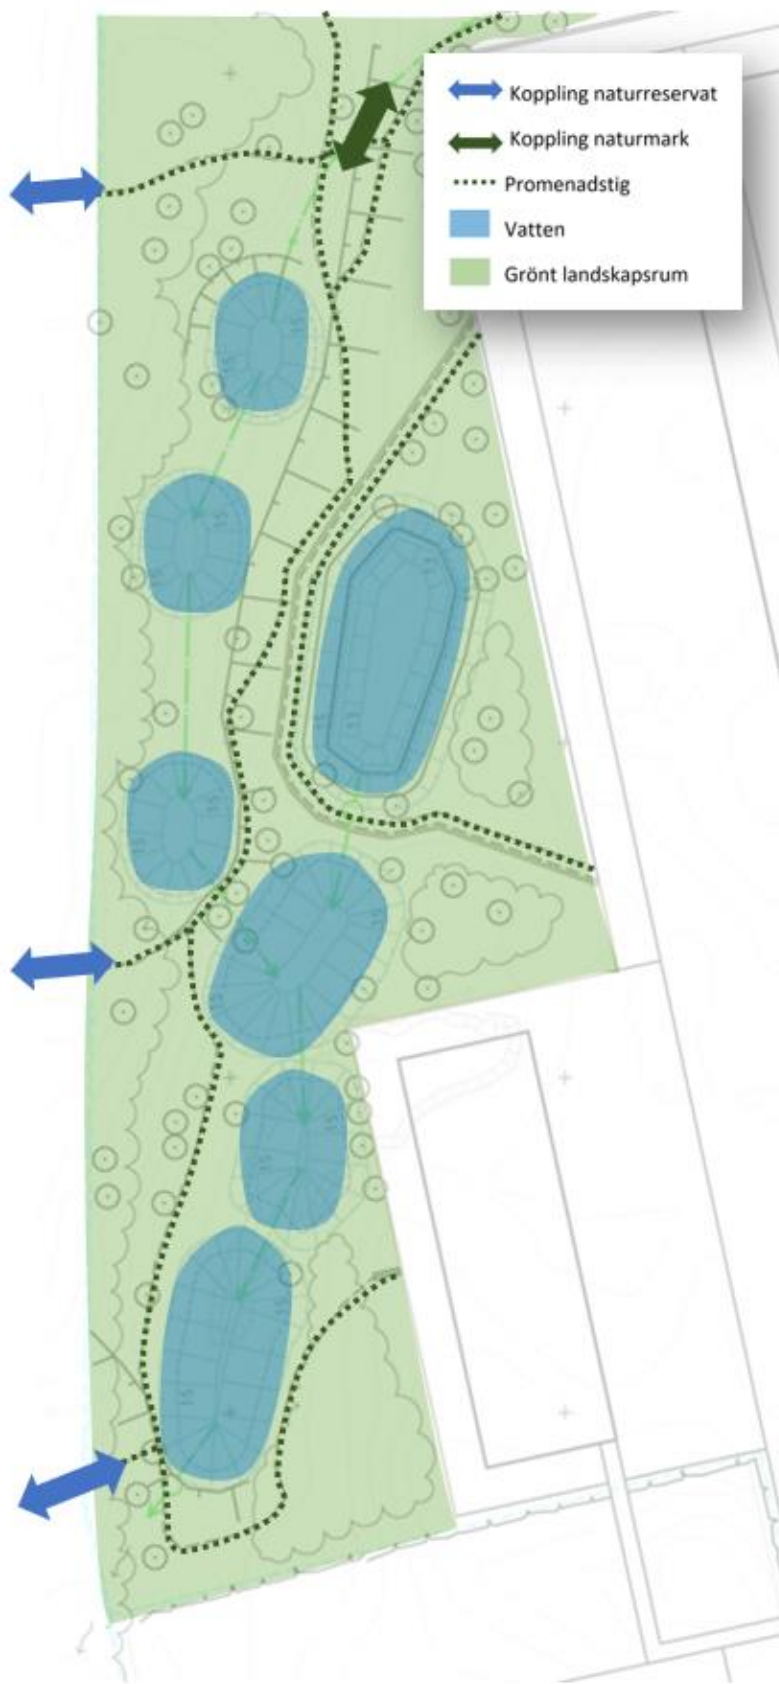
Figur 2. Kartan illustrerar rekreativa värden.

Golfbanan används idag för rekreation och friluftsliv och förutom golfspel används de öppna ytorna för skidåkning. Den nya logistikanläggningen med byggnader och körytor öster om aktuellt område har inplacerats i landskapet för att spara ett större sammanhängande grönt landskapsrum längs dalgången i anslutning till naturreservatet i väst. Ett "grönt naturstråk" har därigenom skapas för att säkra en möjlig passage för friluftslivet genom området.

Inom området finns stigar och promenadstråk som också nyttjas som skötselväg till dammarna. Grindar i staket, trappor i slänter och nya gångvägar från verksamhetsområdet ut till naturen anordnas för att ge möjlighet för personalen att utnyttja området på lediga tider. En utsiktsplats med en enkel bänk på högsta punkten i området kan bli en del av en slinga som kan användas av både personal på platsen eller allmänheten.

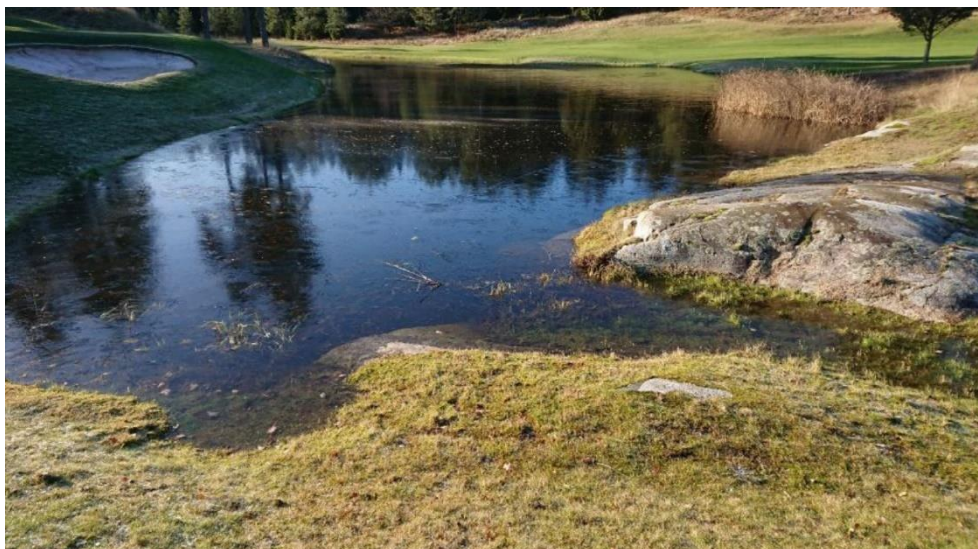
Figur 4. Bilden visar en befintlig damm i området.

Damm 1 är delvis befintlig och är en viktig lekdamm. För att gynna vattensalamandern har tre nya damm X, Y och Z tillskapats.

Dammarna är ca 15–20 m breda och 2 m djupa. För att gynna tex vattensalamandern så ska slänterna ner mot dammarna vara flacka. Det ska finnas solbelysta slänter som blir varma tidigt på våren. Vattensalamandern kräver rent vatten och är känslig för vattenföroreningar.

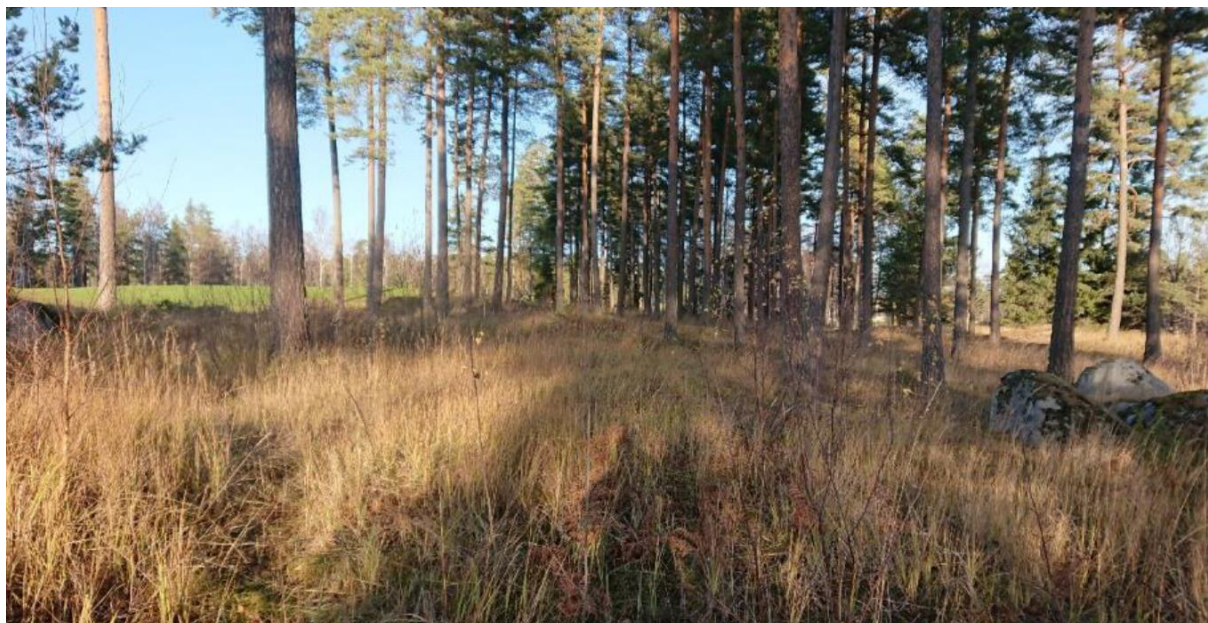
Figur 9. Tallskogsdunge.

Området har återskapats och restaurerats enligt tidigare träd och floralandskap. Området består av flera skogsdungar med tallar, yngre björkar och enstaka sälgar. Buskskiktet består av nyponbuskar. Fältskiktet varierar en del från torrbacksmiljö till fuktigare och näringsrikare områden. Kruståtel och piprör dominerar fältskiktet men det finns även lite blåbär och lingonris. Det finns inslag av torrbacksflora med fårsvingel och gråfibbla, där finns lite block utspridda. Delar av objektet är lite fuktigare med näringsgynnad flora som örnbräken, hundäxing, tistlar, och rödklöver. Bottenskiktet domineras av skogsmossor som väggmossa och husmossa.

- Död ved ska sparas i området.
- Rökning sker såvida buskar, träd och sly blir för uppvuxet och skuggar dammarna.
- Släpp upp blommande och bärande buskar och träd.
- Ängsskötsel ska bedrivas där torrbacksflora förekommer. Ängen ska klippas en gång per år juli-augusti, gräset får ligga kvar en vecka för att sedan tas bort

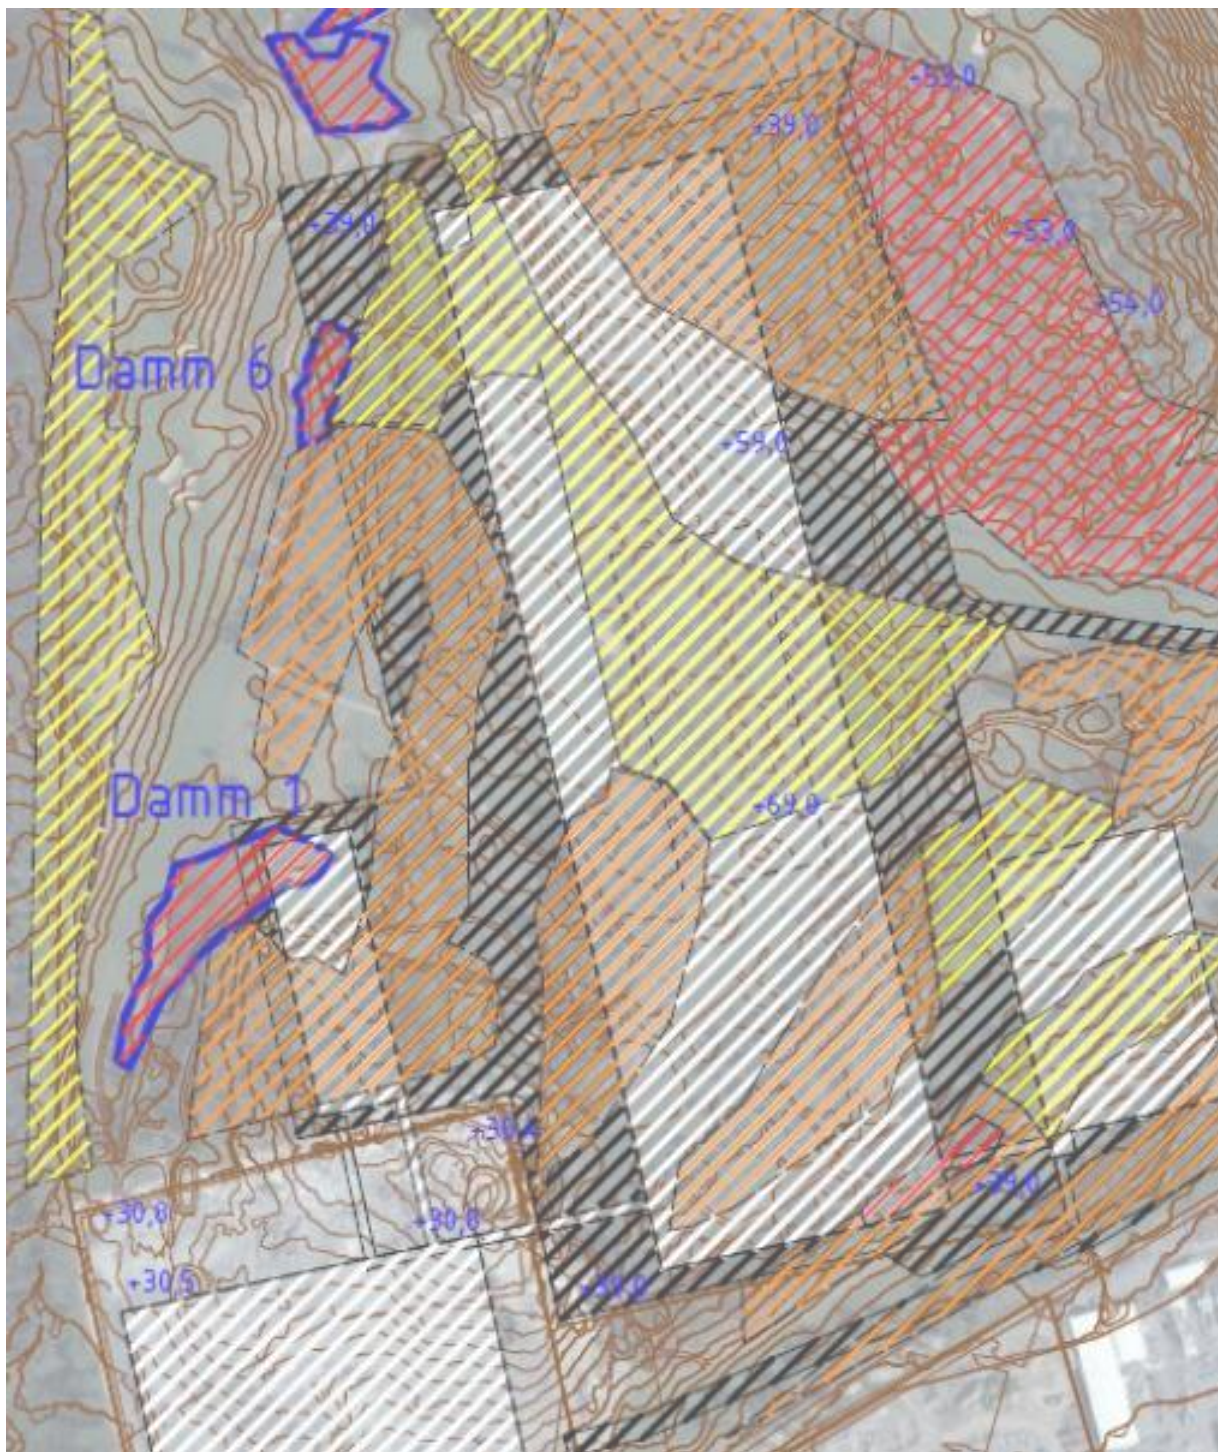
Figur 12. Kartan illustrerar naturvärden och tilltänkt bebyggelse, damm 6 och "del" av damm 1 försvinner.

b/ Befintliga lekdamm, 1 i fig 3 och 6 (se figur 12, damm 6 kommer senare försvinna) enligt NVI rapporten, omgärdas med ett lågt plaststaket enligt beskrivning ovan. Avsikten med detta staket är att fånga in alla salamandrar som är på väg till lekdamm 1 och 6 för att flytta dem till de nya dammarna x, y och z.

År 2/3: oktober-mars (övervintringsperioden) Damm 1 får en ny utformning och staketet flyttas så att den ingår i naturområdet. Damm 6 tas bort. Eventuella restaureringsarbeten i dammarna 7 och 8 (ligger utanför avgränsat område) sker under denna period. Byggarbeten kan påbörjas så snart avskärmningen är färdigställd.
