Tillhörande  
Detaljplan för Tammsvik (Brunnsvik 1:4)  
DP nr 2203  
Upplands-Bro kommun  
2023-10-09

## Markteknisk undersökningsrapport (MUR) Geoteknik

Översiktlig geoteknisk undersökning Tammsvik, Upplands-Bro

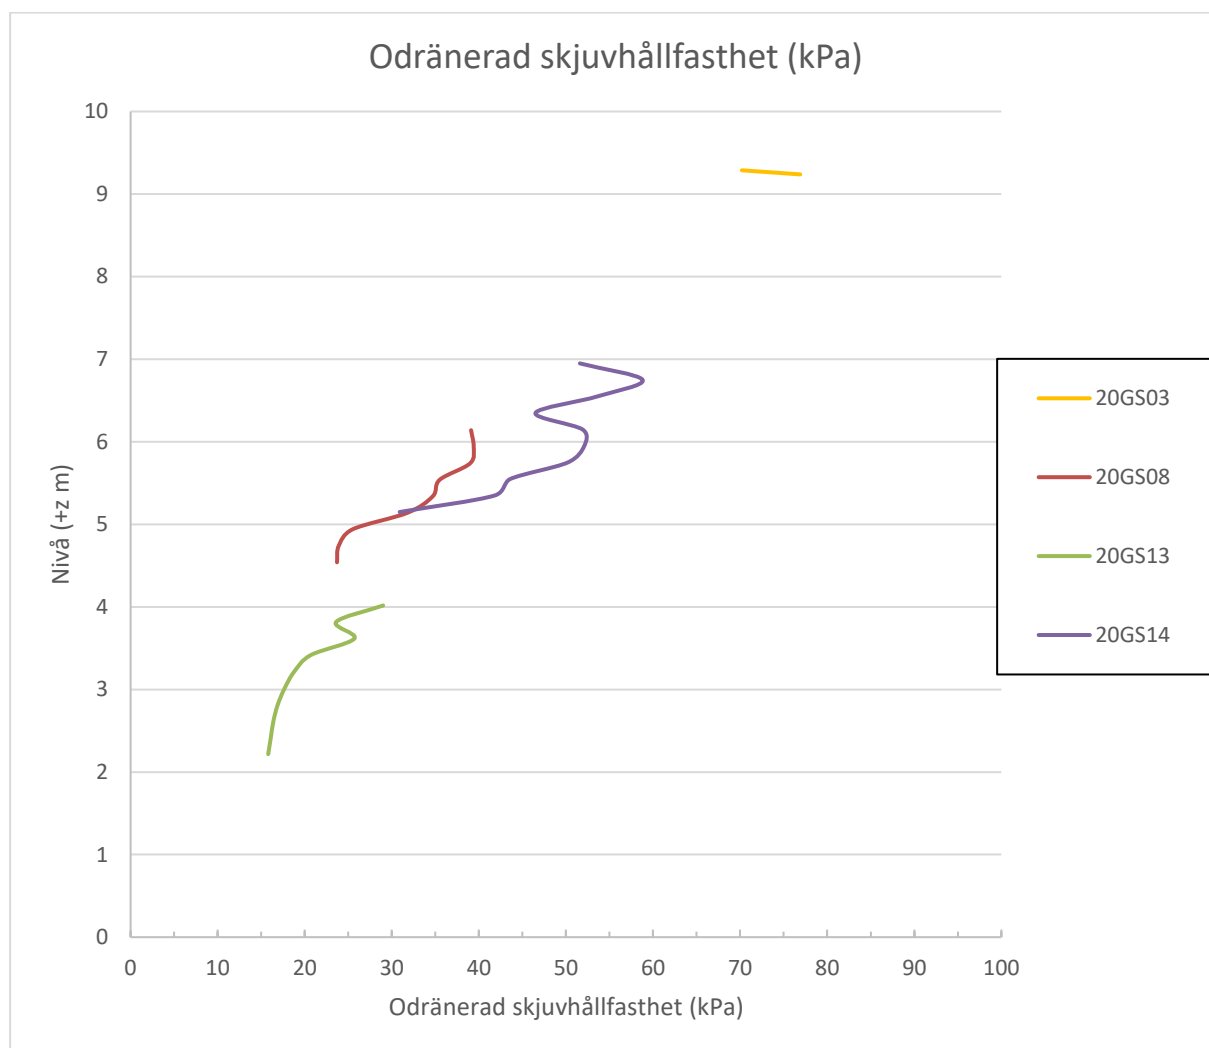
**Figur 11-1.** Odränerad skjuvhållfasthet från CPT-utvärdering. Endast korrigerade värden.

Odränerad skjuvhållfasthet är utvärderad på lera från CPT-utvärdering, se Figur 11-1. CPT-utvärderingar redovisas i bilaga 3.

CPT-utvärdering har utförts på lera med inslag av sand och silt vilket kan påverka utvärderingens riktighet. CPT-utvärderingarna påvisar dock liknande förhållanden och resultat.
