## Lejondalsbäcken (Negelstenabäcken)

Objektdatablad för Lejondalsbäcken, tillhörande Vattenplan för Upplands-Bro kommun  
Upprättad: 2013-04-25, Anna Gustafsson, Naturvatten AB  
Ändrad: 2015-04-23, Anna Gustafsson, Naturvatten AB

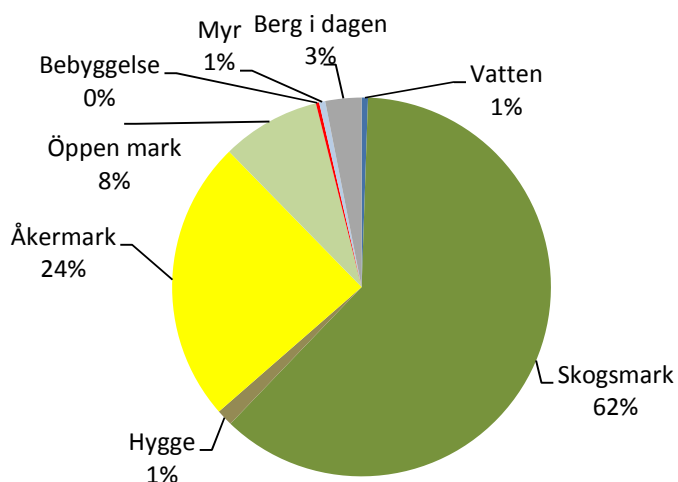
*Markanvändning i Lejondalsbäckens delavrinningsområde (uppgifter ur VISS<sup>6</sup>, med justeringar för vatten och våtmark (Ruddammen) samt med bebyggelse enligt flygbilder och kommunens tidigare vattenöversikt<sup>6</sup>)*

Lejondalsbäckens totala avrinningsområde omfattar 35 km<sup>2</sup> och domineras av skog (64%) följt av jordbruksmark (14%)<sup>5</sup>. Även öppen mark (11%) och Lejondalssjön (8%) karakteriserar avrinningsområdet. Vattendragets delavrinningsområde uppgår till drygt 18 km<sup>2</sup> och domineras även detta av skog (62%) (uppgifter ur VISS<sup>6</sup>, med justeringar för vatten och våtmark (Ruddammen) samt med bebyggelse enligt flygbilder och kommunens tidigare vattenöversikt<sup>7</sup>). Åkermark (24%) och öppna marker (8%) är dock de marktyper som karakteriserar bäckens omgivning. Cirka 1,2 km<sup>2</sup> av åkermarken brukas i nuläget för spannmålsodling (skiften 15, 18b, 19, 20, 24e)<sup>8</sup>. På övriga skiften är det nu slåttervall med skörd 1-3 gånger per år. De flesta skiften ligger i en växtföljd där slåttervall dominerar. Normalt följs cirka fem års slåttervall av tre års spannmålsodling. Åtminstone ett av de skiften som nu brukas, skifte 20 i bäckens övre del, används periodvis som betesmark. Delar av de marker som avvattnas till det södra tillflödet (skifte 13ab och 21 växelvis) betas i nuläget av cirka 100 kor med kalvar som går ute året runt<sup>9</sup>. Delar av markerna hålls öppna genom gräsbränning på våren.

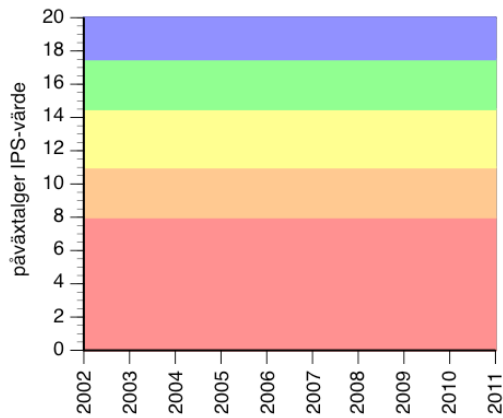
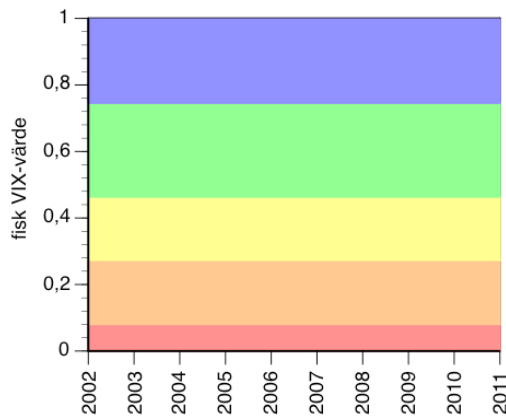
Figurerna ovan visar ekologisk status avseende biologiska kvalitetsfaktorer (påväxtalger, bottenfauna, fisk) och näringsämnen (totalfosfor). Färgerna motsvarar intervall för respektive statusklass (blå – hög, grön – god, gul – måttlig, orange – otillfredsställande, röd – dålig). Dessutom visas ett diagram för totalkväve och absorbans. Om dataunderlag saknas är diagrammen tomma.

Uppgifter om biologi och näringsämnen saknas. Med ledning av den beräknade mynningstransporten av 380 kg fosfor (SMHI) och ett medelflöde av 0,20 m<sup>3</sup>/s kan vattendragets fosforhalt uppskattas till 60 µg/l. Baserat på den nettobelastning från delavrinningsområdet som beräknats i vattenplanen och bidraget från Lejondalssjön beräknas mynningstransporten till 360 kg vilket ger samma halt, nära 60 µg/l. Uppgifterna är osäkra. Medelvärden för 2012-2014 från Lejondalsjöns ytvatten indikerar att vattendragets totalfosforhalt kan vara betydligt lägre, kring 24 µg/l. I följande figurer visas ekologisk status avseende biologiska kvalitetsfaktorer och näringsämnen. Dessutom visas ett diagram för totalkväve och absorbans. Om dataunderlag saknas är diagrammen tomma. Uppgifter om Särskilda förorenande ämnen (SFÄ) och prioriterade ämnen visas i följande tabeller. Uppmätta halterna ligger under aktuella gränsvärden. I det dike som rinner samman med Lejondalsbäcken söderifrån har dock både bly och zink i vatten uppmätts i halter över gränsvärden.
